Die Biggetalsperre

Sanierung der Asphalttschicht des Hauptdamms

Sanierung des Vordamms Kessenhammer

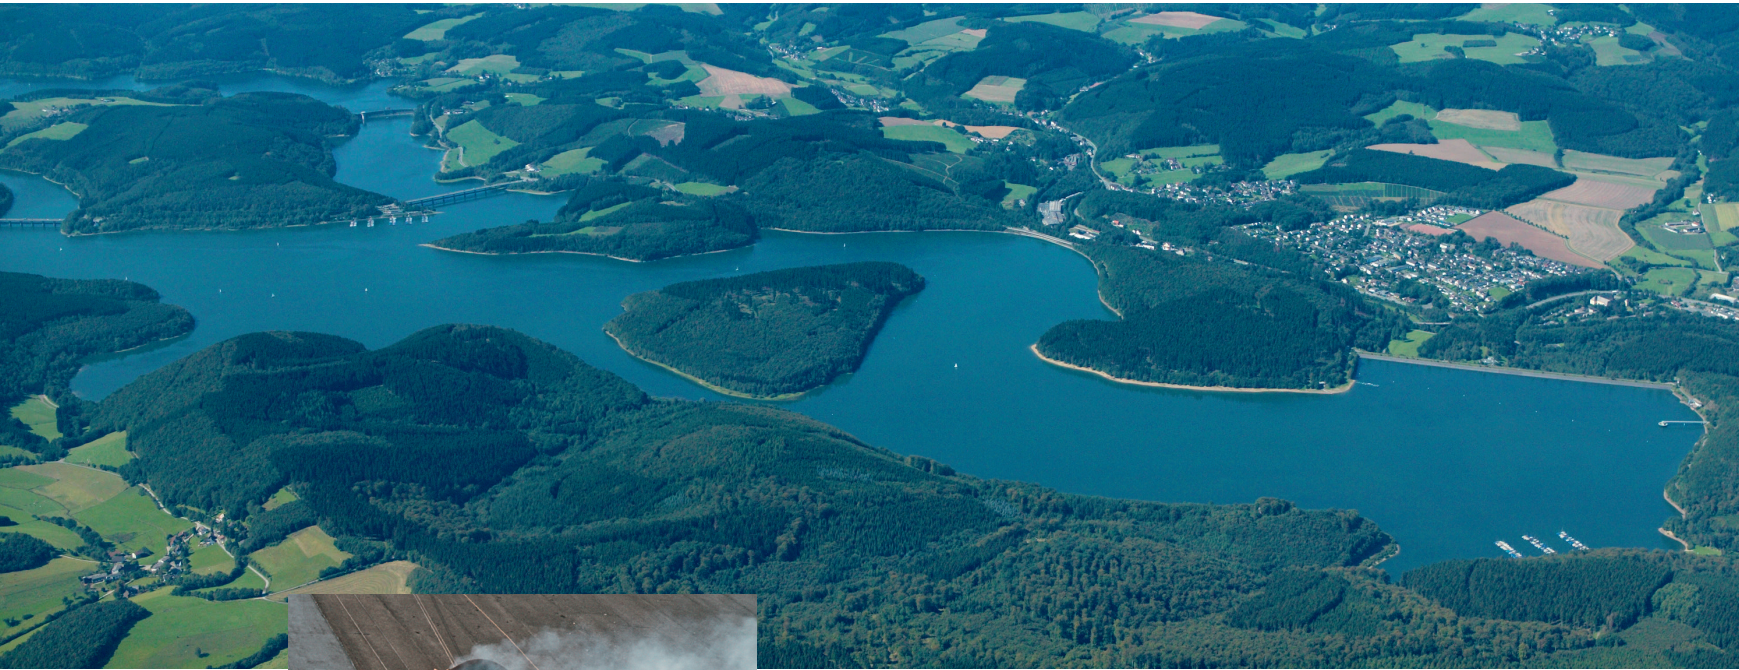
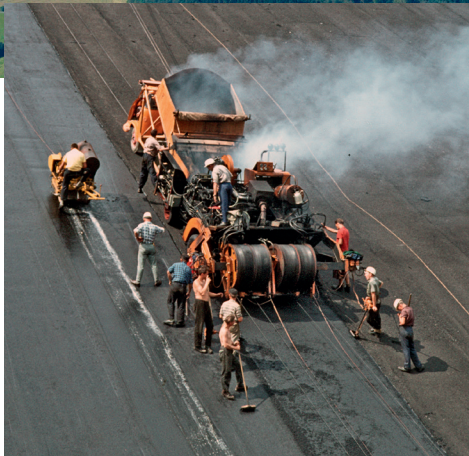
Der Hauptdamm der Biggetalsperre (großes Bild) hat eine Dichtung aus Asphaltbeton. Sie wurde beim Bau der Talsperre in den 1960er-Jahren aufgetragen (kleines Bild) und muss jetzt erneuert werden.

Zeit zwischen November und Februar in der Talsperre freigehalten wird, deutlich zur Minderung von Hochwasserspitzen unterhalb der Biggetalsperre bei. Das Hauptabsperrbauwerk der Biggetalsperre ist ein 52 Meter hoher und 640 Meter langer Damm aus fast zwei Millionen Kubikmetern Grobsteinschüttung, dessen zweilagige Oberflächendichtung aus Asphaltbeton besteht.

Nach 50 Jahren Betriebszeit hat die obere der beiden Asphalttschichten des Biggehauptdamms ihre Elastizität verloren und ist vor allem in der Wasserwechselzone durch Risse und Versprödungen geschädigt; zum Teil haben sich in den Rissen Pflanzen angesiedelt. Der Damm ist in seiner Struktur und Standfestigkeit nicht gefährdet; dennoch ist die Erneuerung der Asphalttschicht jetzt erforderlich, um eine wesentlich teurere spätere Sanierung zu vermeiden. Im Februar 2015 wurde damit begonnen, die Talsperre um 15 Meter abzusenken. Einen vergleichbar niedrigen Wasserstand gab es zum Beispiel im Herbst 2003. Nach der Absenkung wird die oberste Asphalttschicht auf rund 14.000 Quadratmetern abgefräst. Nach der Ausbesserung eventuell vorhandener kleinerer Schäden an der unteren Dichtung und Aufbringen einer Haftbrücke wird eine neue, sieben Zentimeter starke Asphalttschicht aufgetragen. Sie erhält anschließend eine Mastixschicht zum Schutz gegen vorzeitige Alterung.

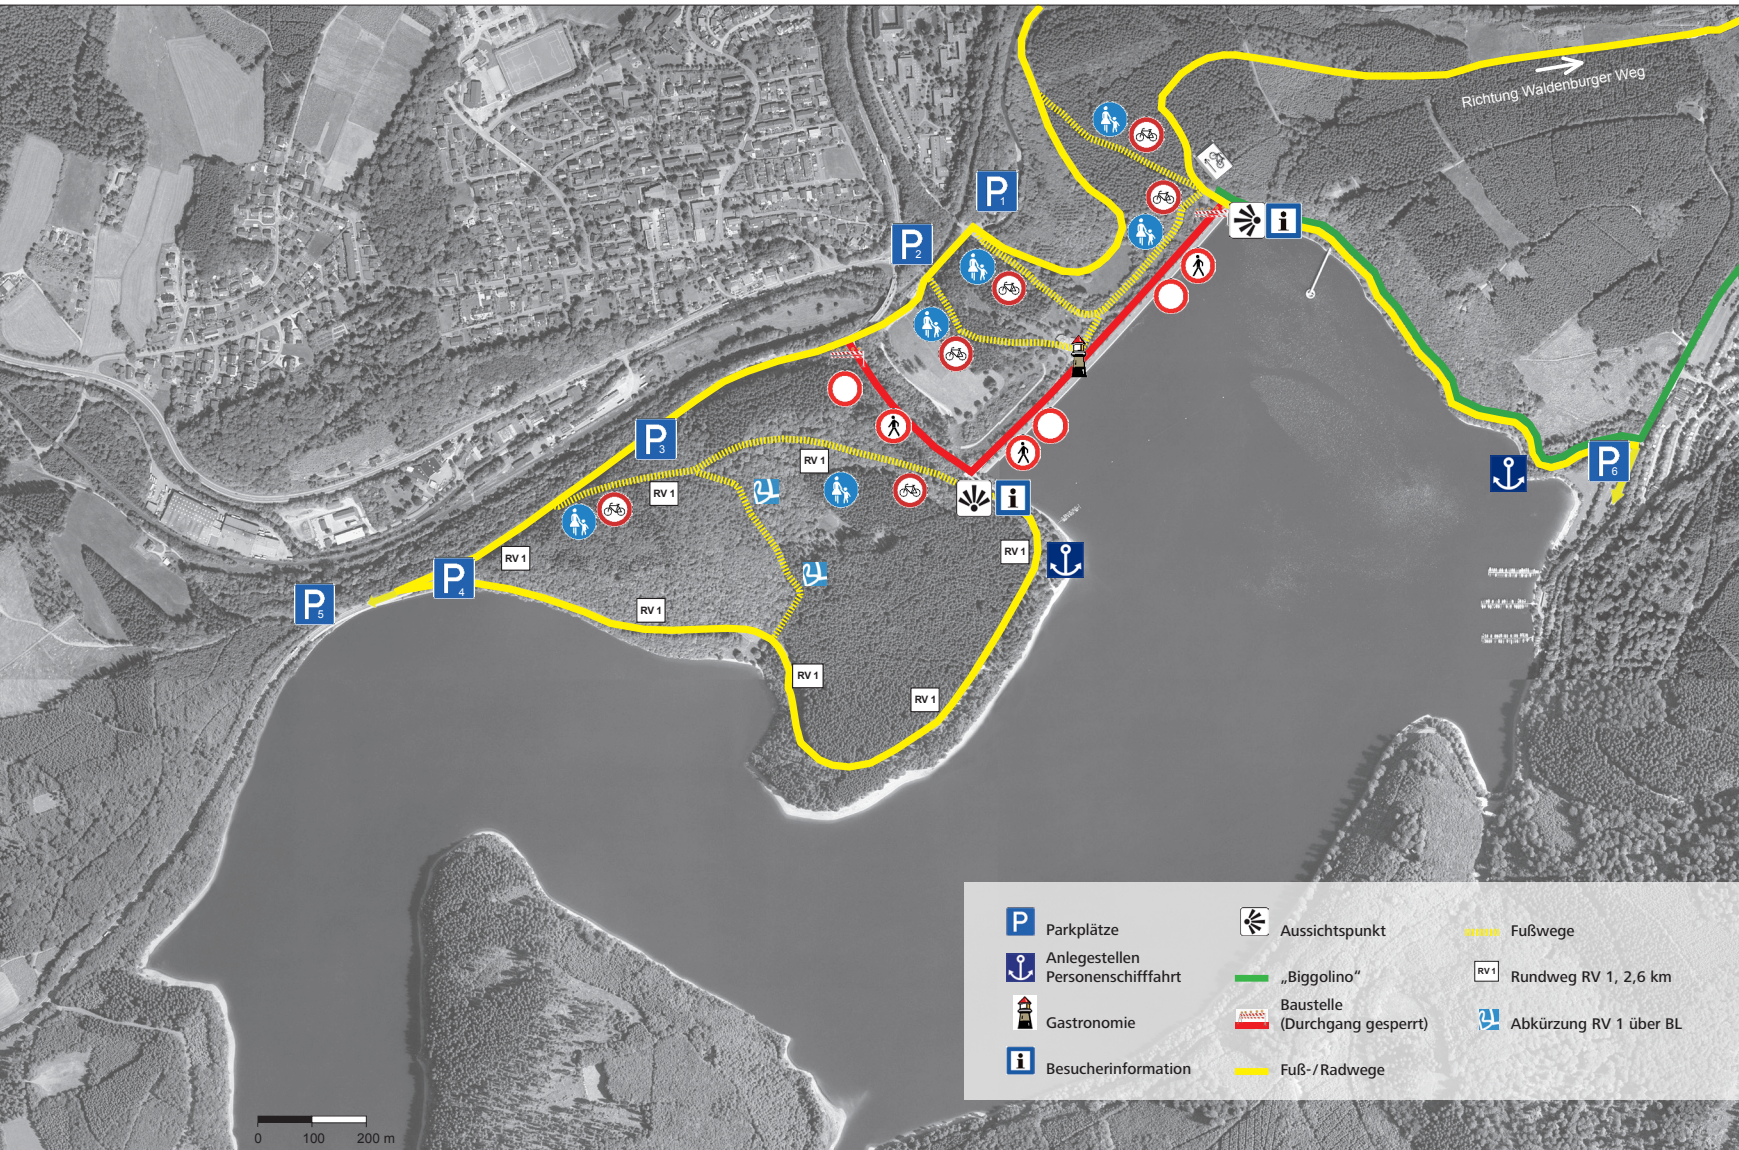
Wegeführung während der Arbeiten am Damm der Biggetalsperre

Bitte beachten Sie die Sperrungen und Umleitungen, die aufgrund der Bauarbeiten erforderlich sind. Mit Rücksicht auf den Freizeitverkehr hat der Ruhrverband Ersatzwege freigegeben oder ausgeschildert.

Damit Sie den Fortgang der Bauarbeiten verfolgen können, wurden zwei Aussichtspunkte mit Infotafeln eingerichtet. Außerdem gibt es eine zusätzliche Anlegestelle der Personenschiffahrt. Bitte haben Sie Verständnis, dass sich Behinderungen nicht vollständig vermeiden lassen.
