## Erfolge von Gewässerentwicklungsmaßnahmen - mehr als strukturelle Verbesserungen?

# Dr. Günter Bockwinkel

Gesellschafter-Geschäftsführer NZO-GmbH

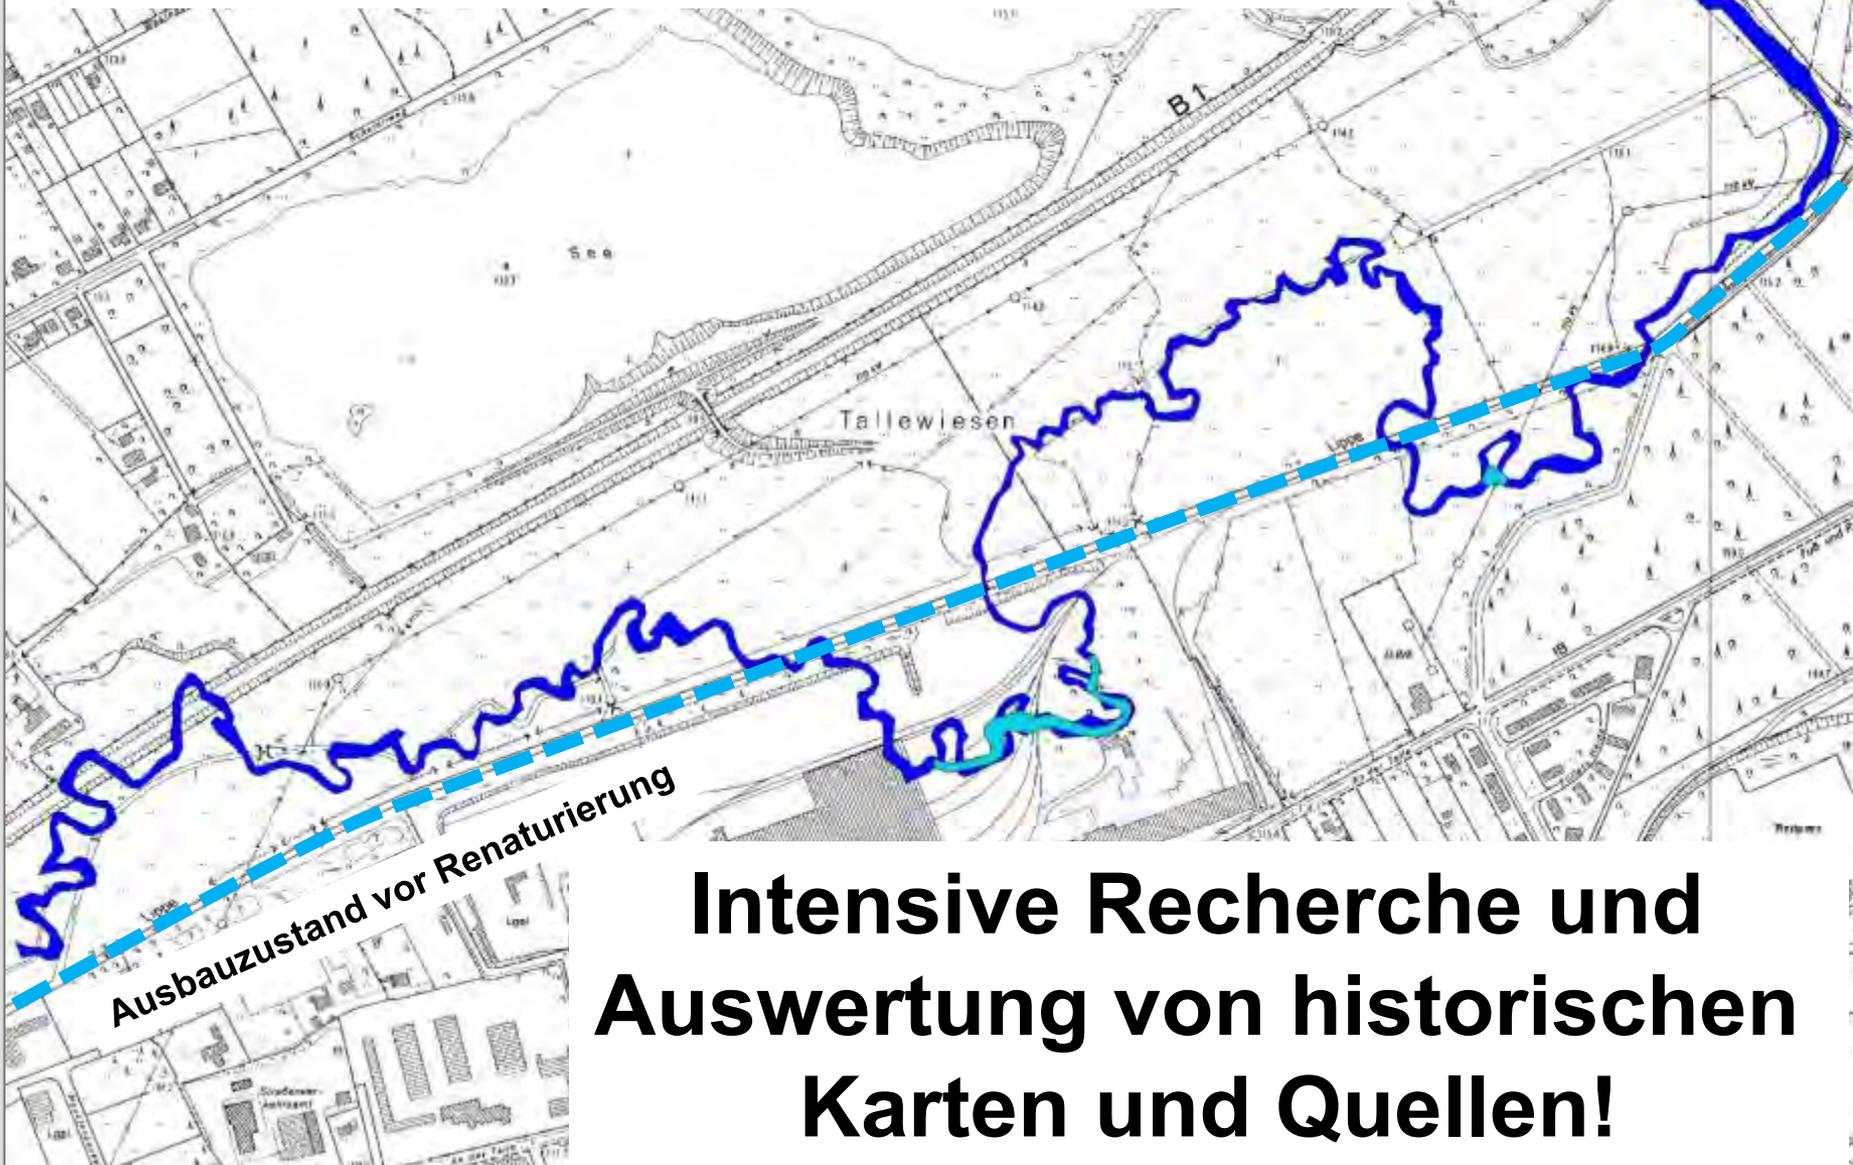
## Verlauf der Lippe im Bereich Tallehof 1830

**Intensive Recherche und  
Auswertung von historischen  
Karten und Quellen!**

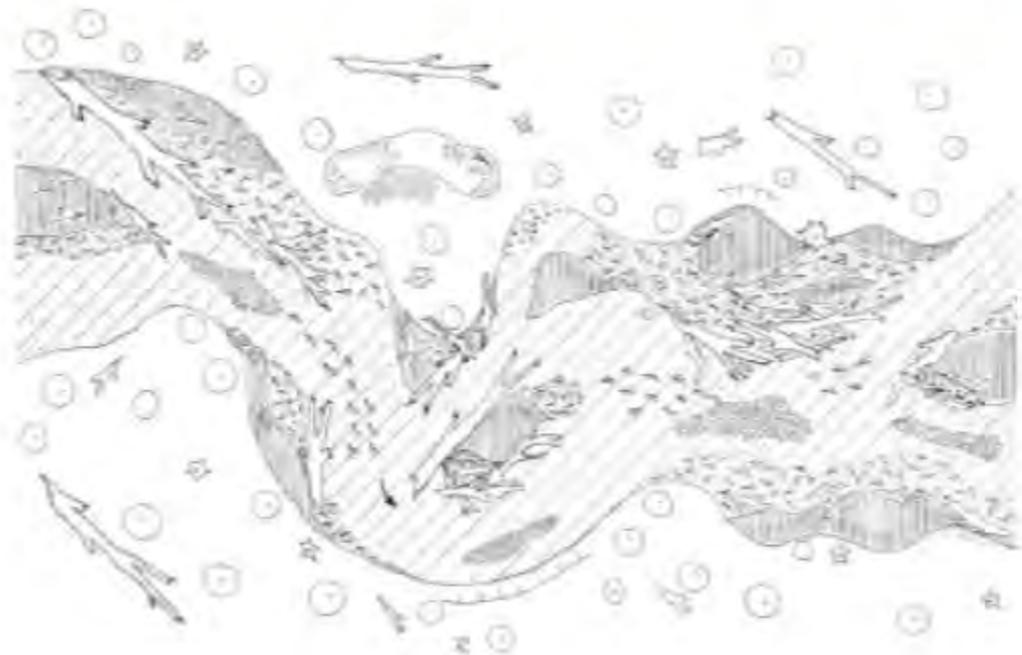
Habitatskizze für den sehr guten ökologischen Zustand (Aufsicht, Abschnittsebene)

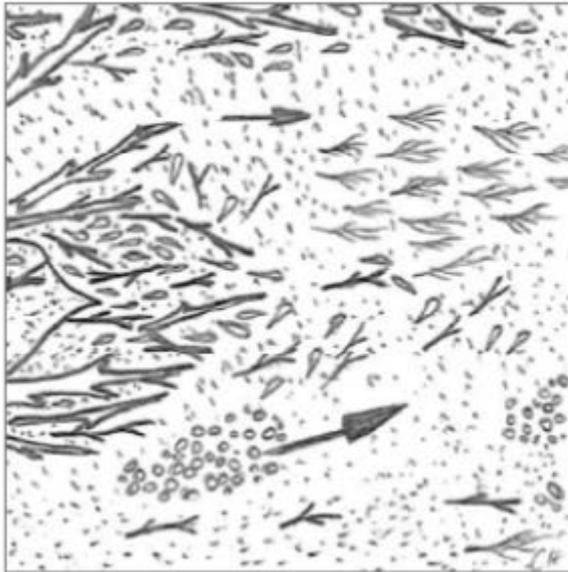
## Substratverteilung im sehr guten ökologischen Zustand (Detailausschnitt)

**besondere Laufstrukturen: mehrere bis viele (Totholzverklausungen, Aufweitungen, Sturzbäume)**

**Totholz (Anteil am Sohlsustrat): groß, 10 – 25 %**

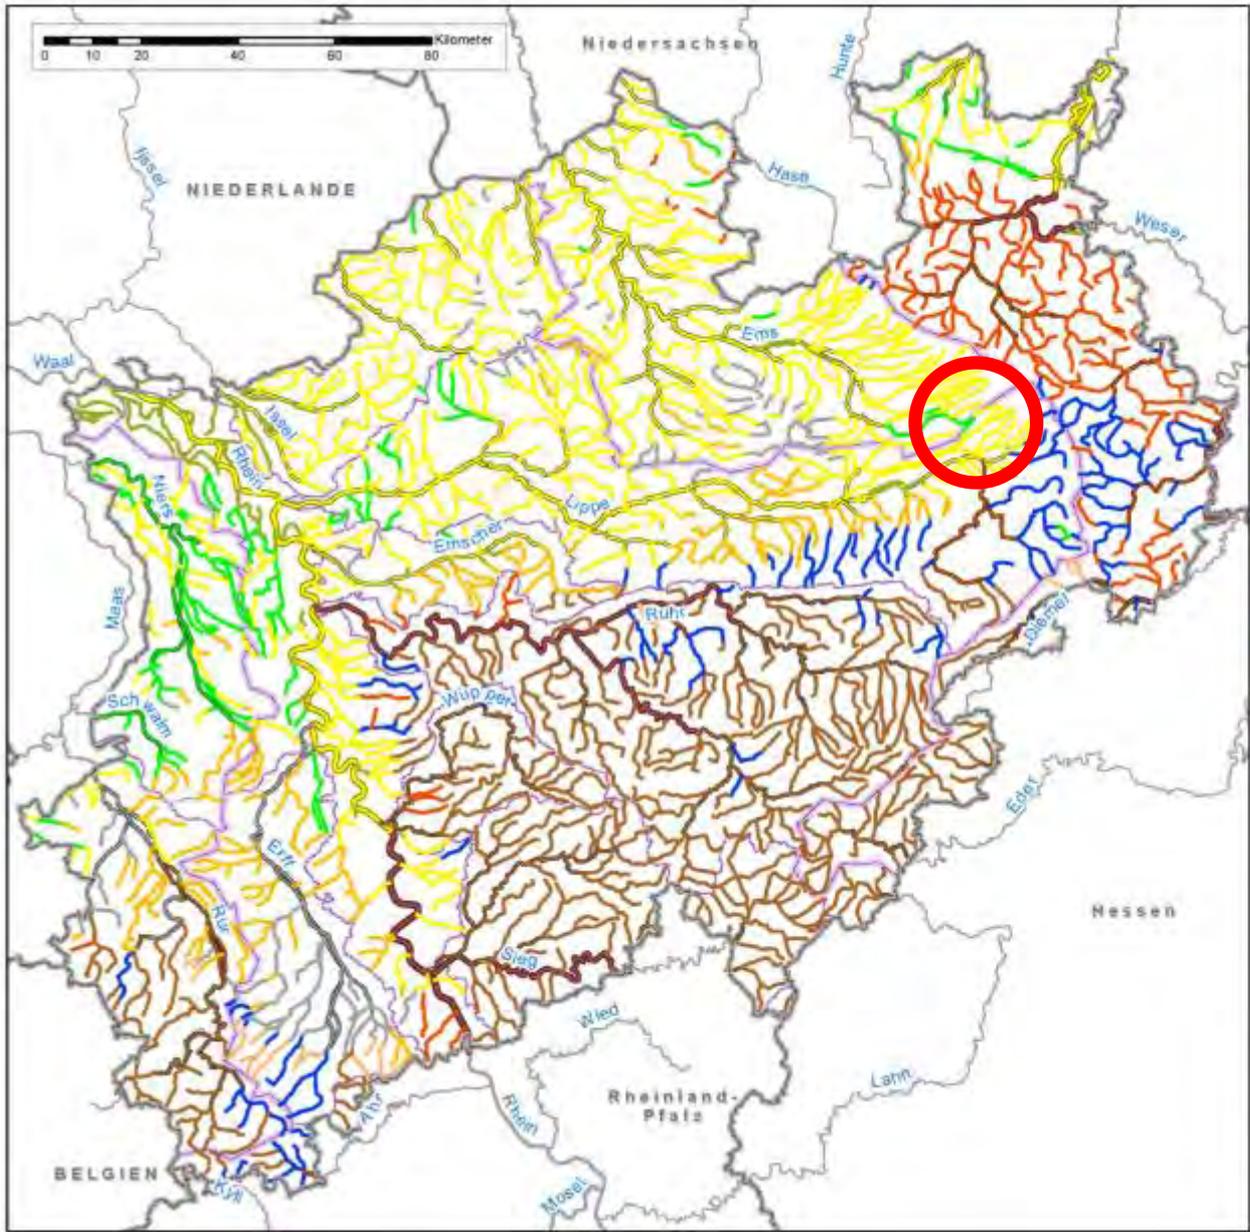
**Fließgewässertypen in NRW**  
**Überarbeitung Stand Juni 2013**

**LAWA Typologie**

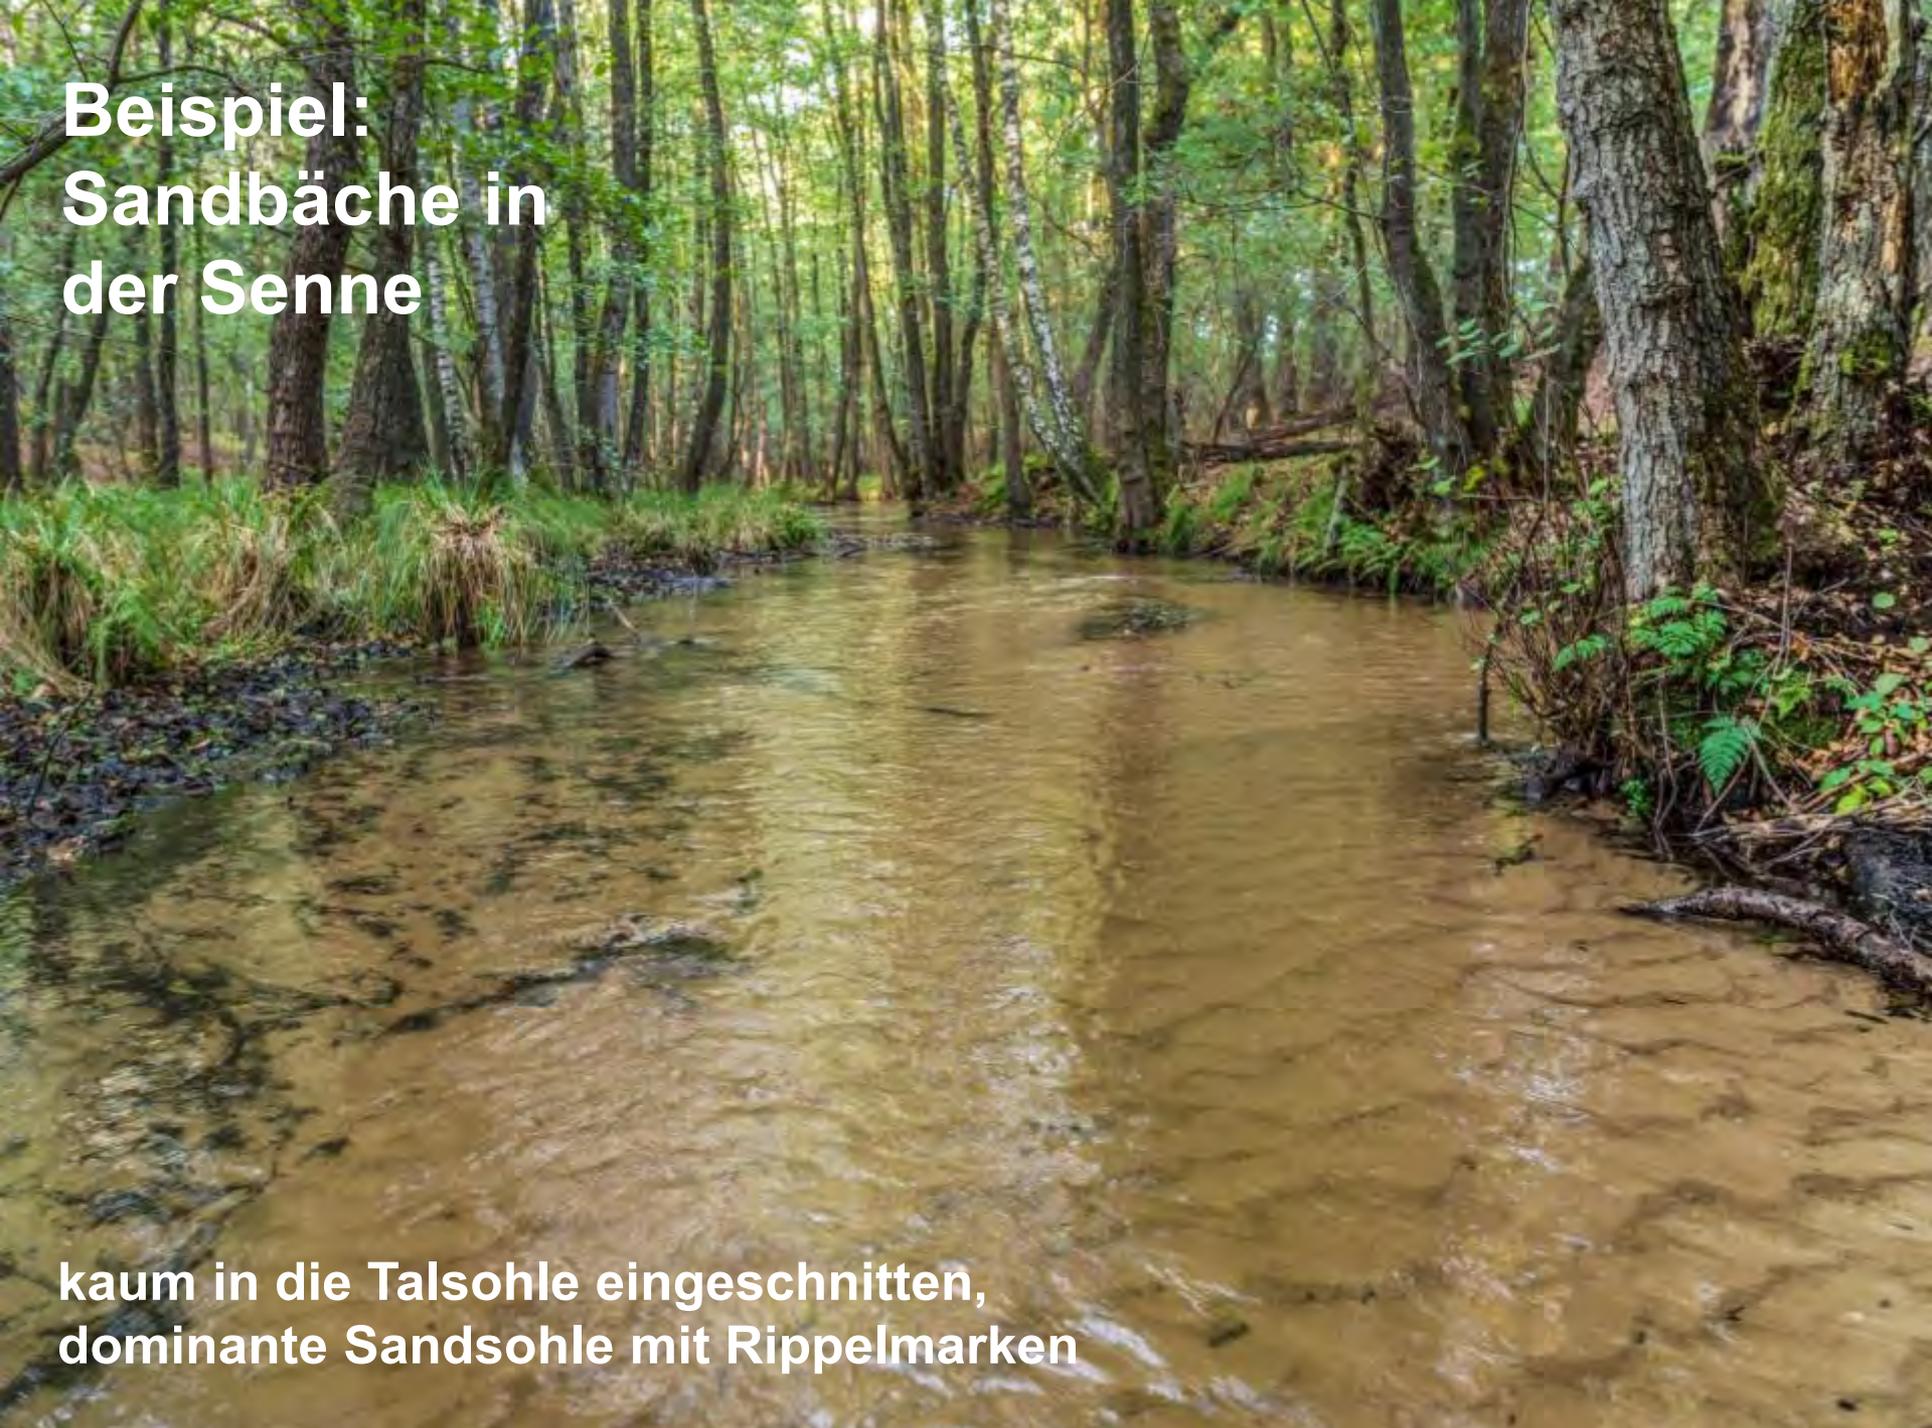
**Beispiel:  
Sandbäche in  
der Senne**

**kaum in die Talsohle eingeschnitten,  
dominante Sandsohle mit Rippelmarken**

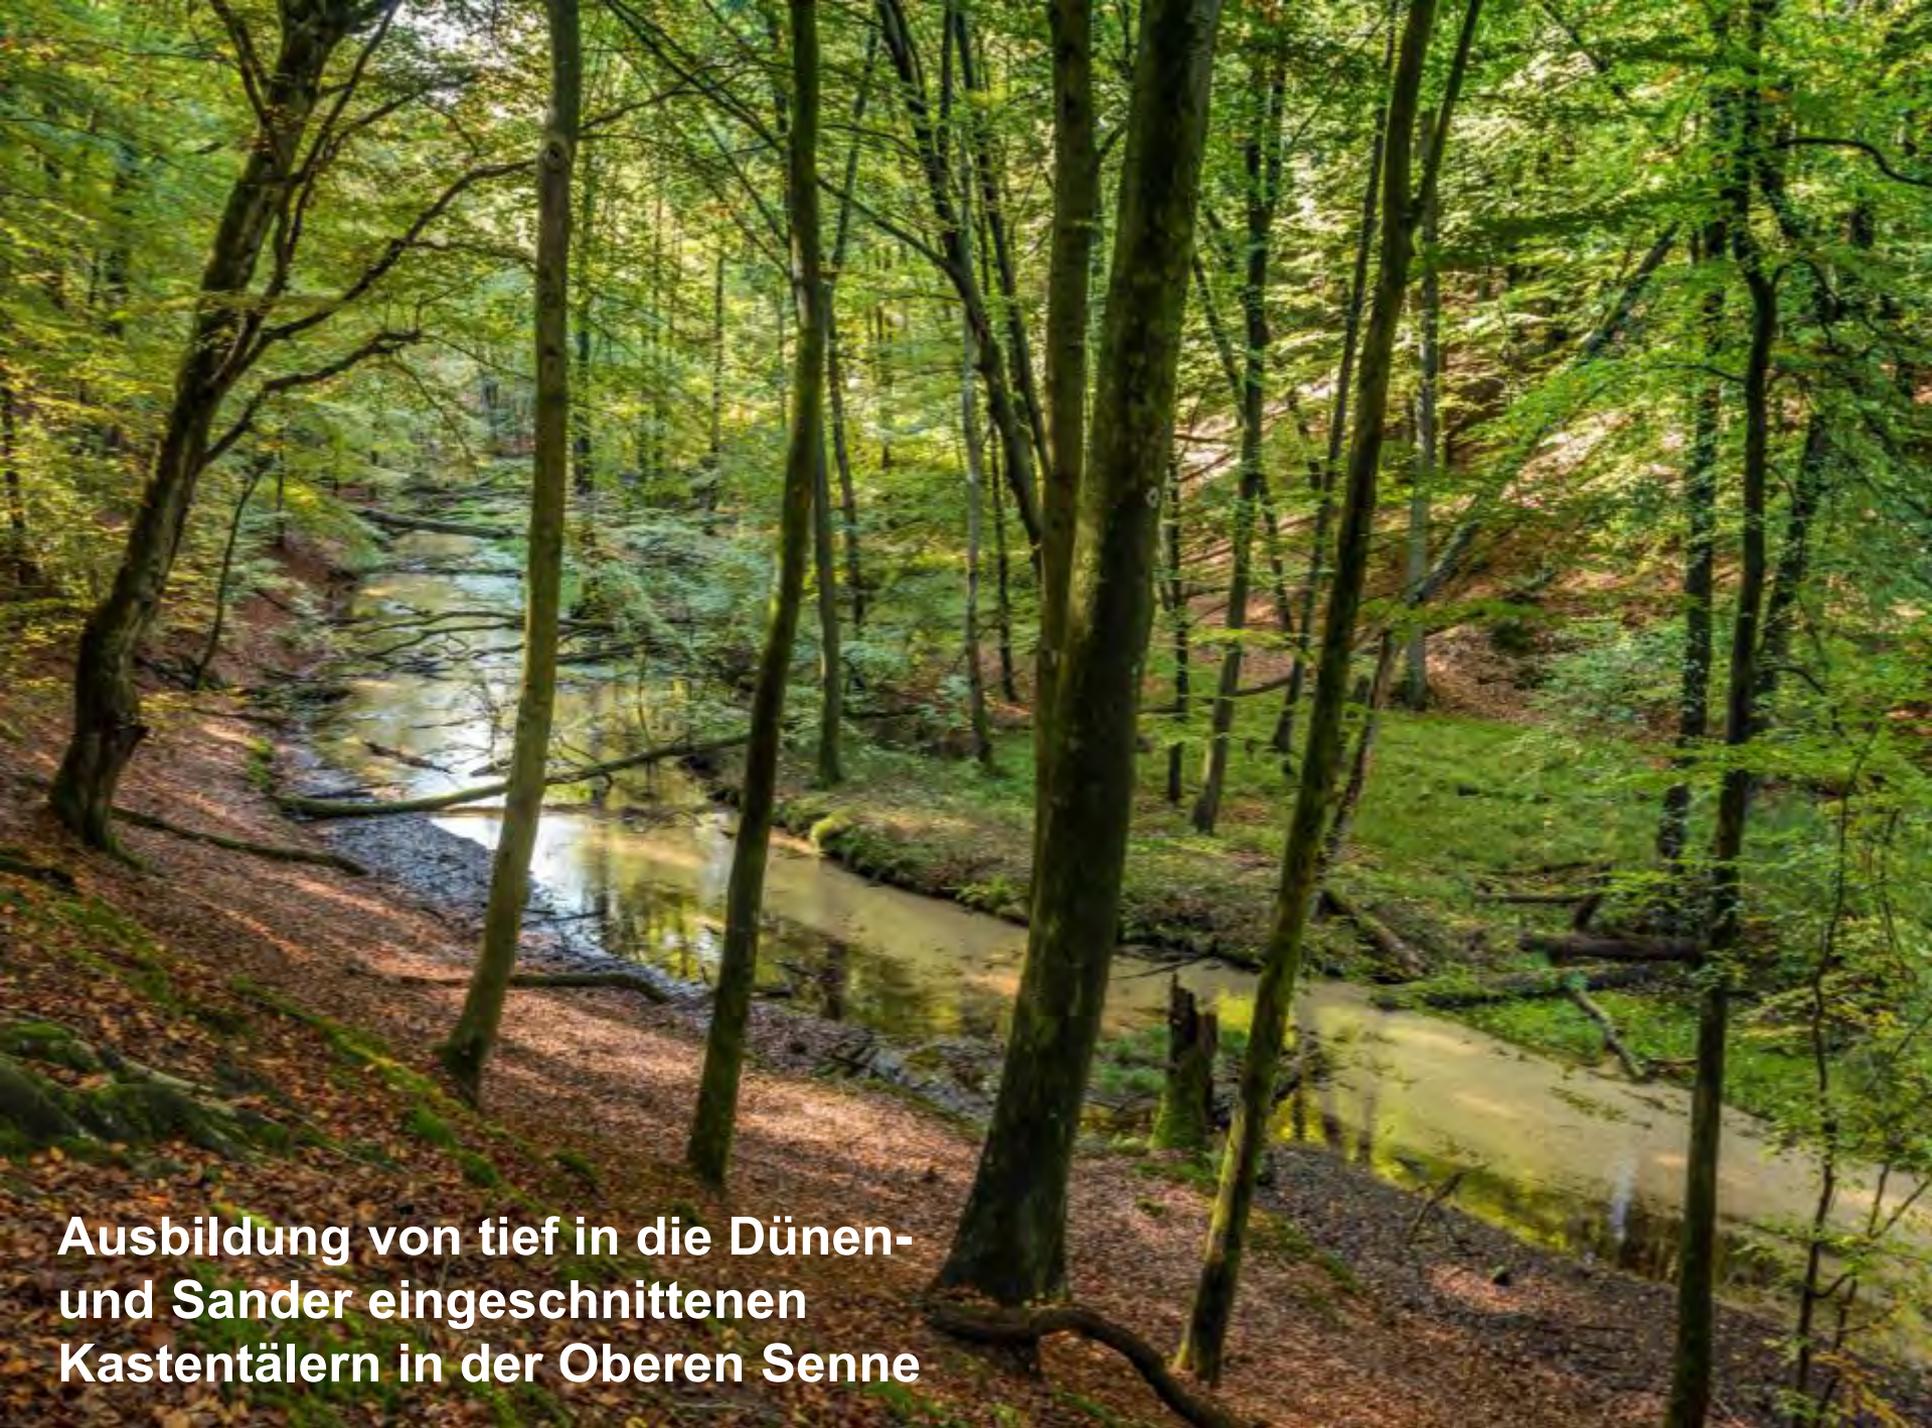
**Ausbildung von tief in die Dünen-  
und Sander eingeschnittenen  
Kastentälern in der Oberen Senne**

**in Teilen seit ca. 100 Jahren keine  
forstliche Bewirtschaftung mehr**

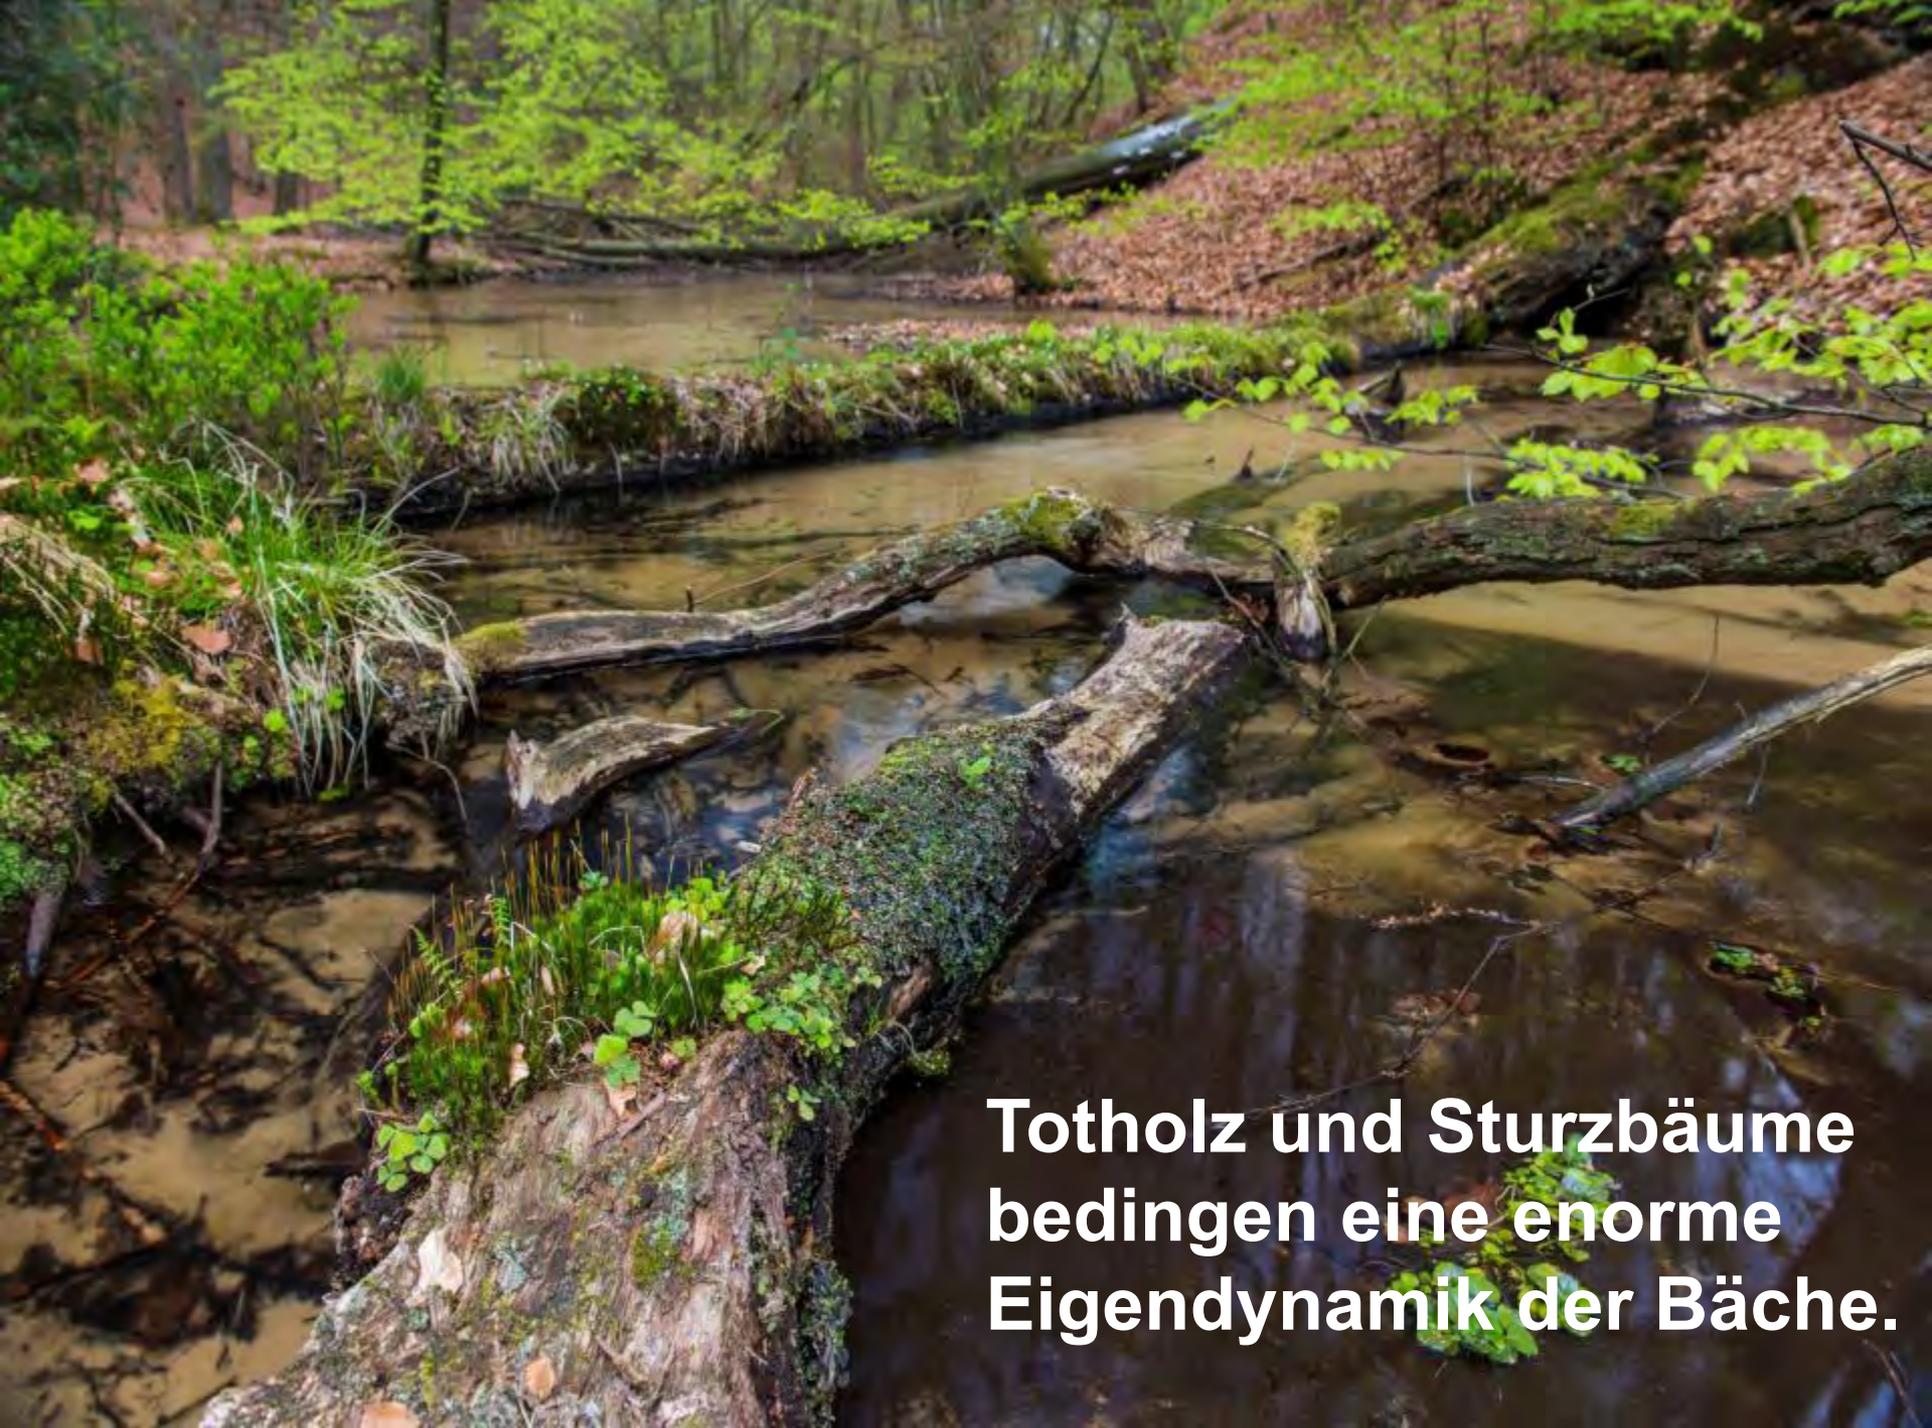
**Totholz und Sturzbäume  
bedingen eine enorme  
Eigendynamik der Bäche.**

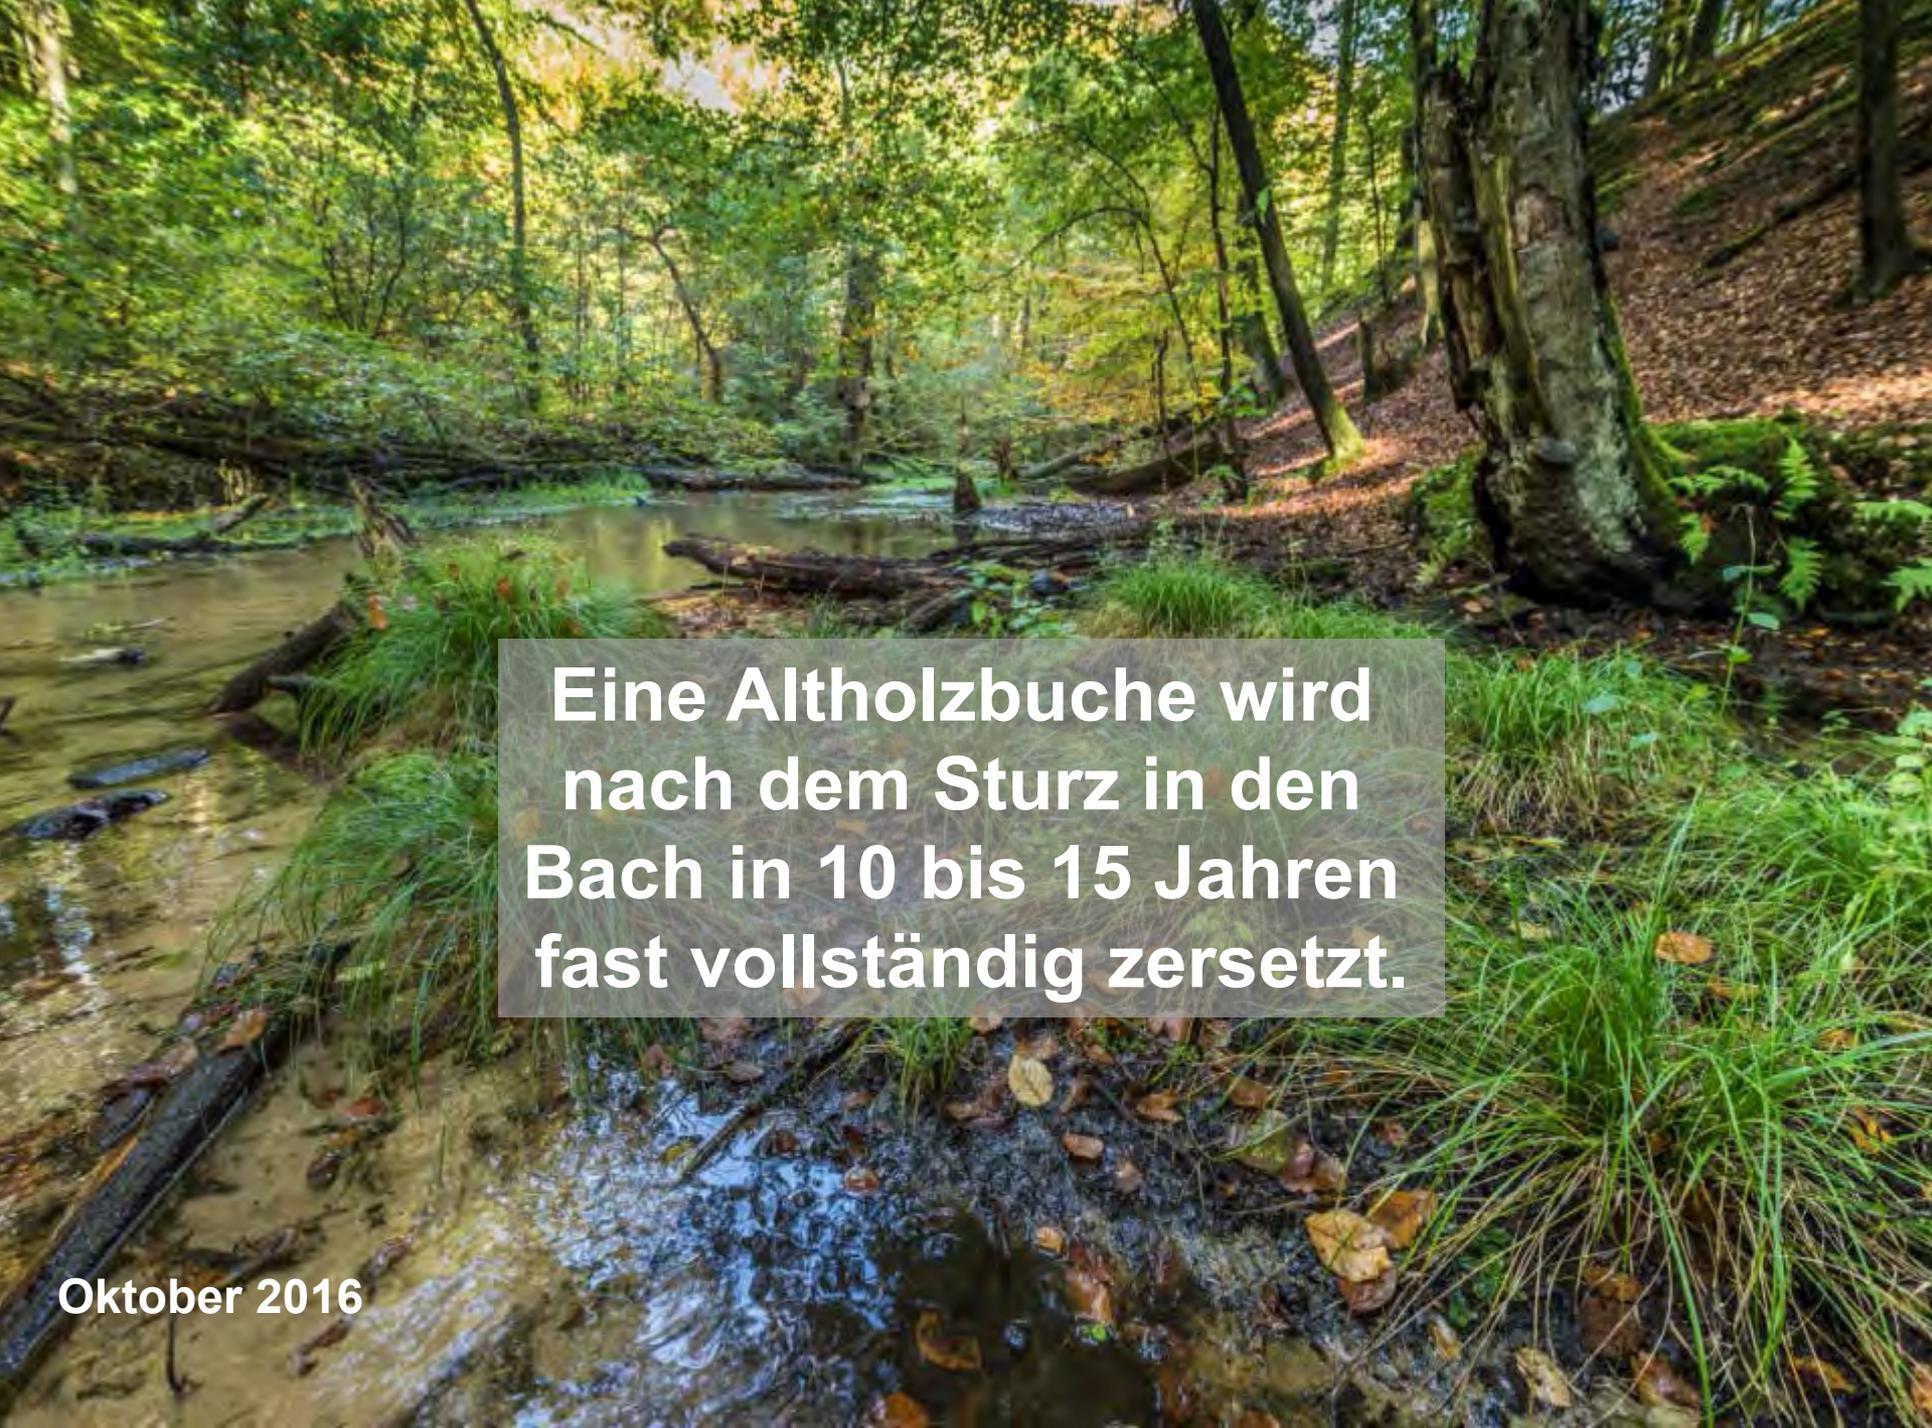
**Oktober 2016**

**Eine Altholzbuche wird  
nach dem Sturz in den  
Bach in 10 bis 15 Jahren  
fast vollständig zersetzt.**

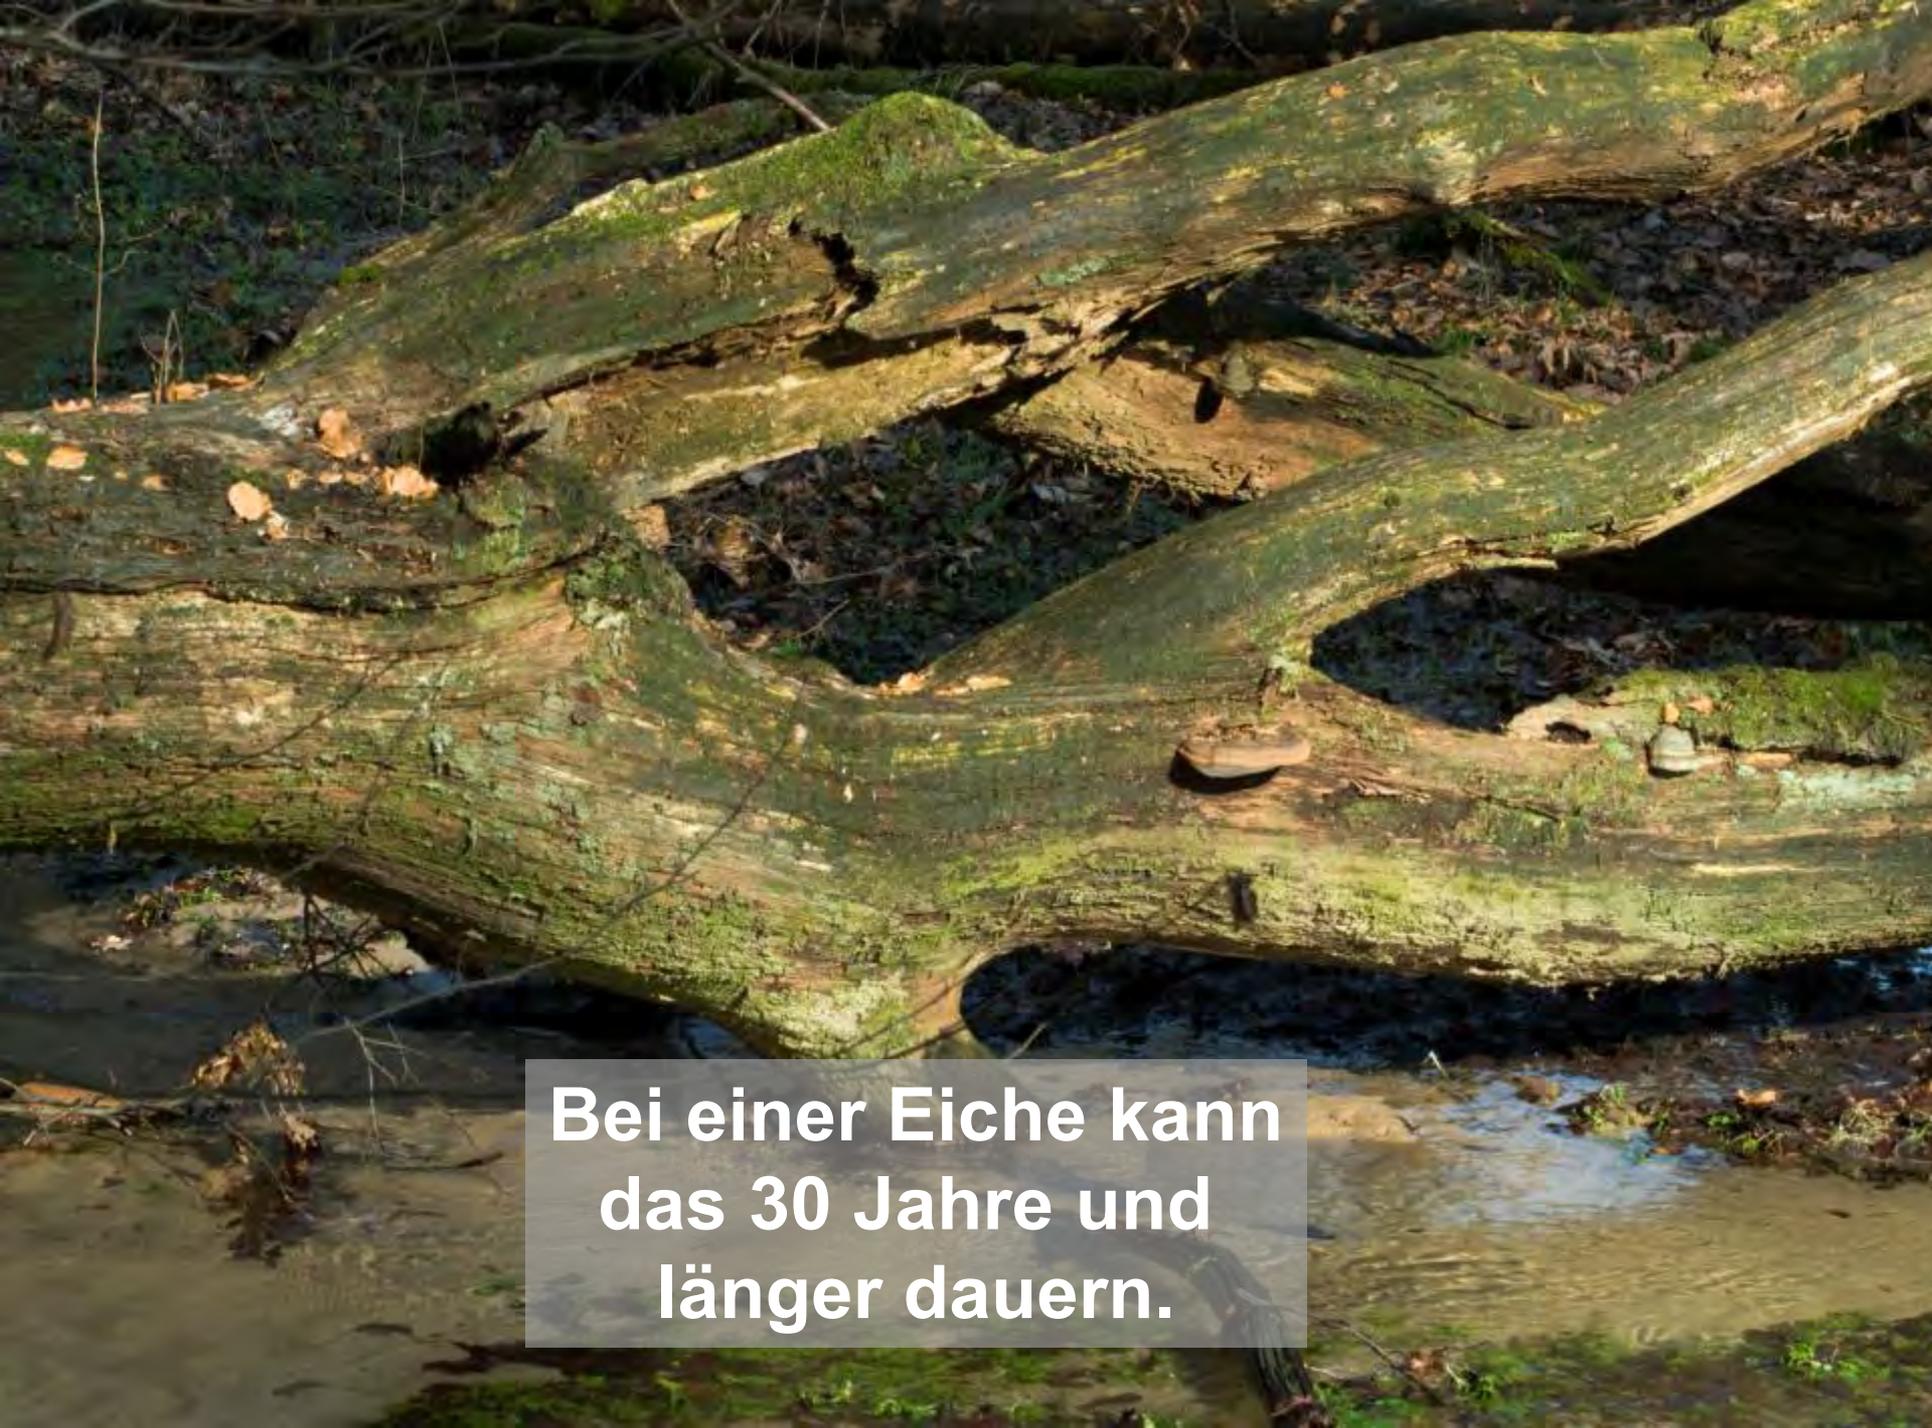
**Bei einer Eiche kann  
das 30 Jahre und  
länger dauern.**

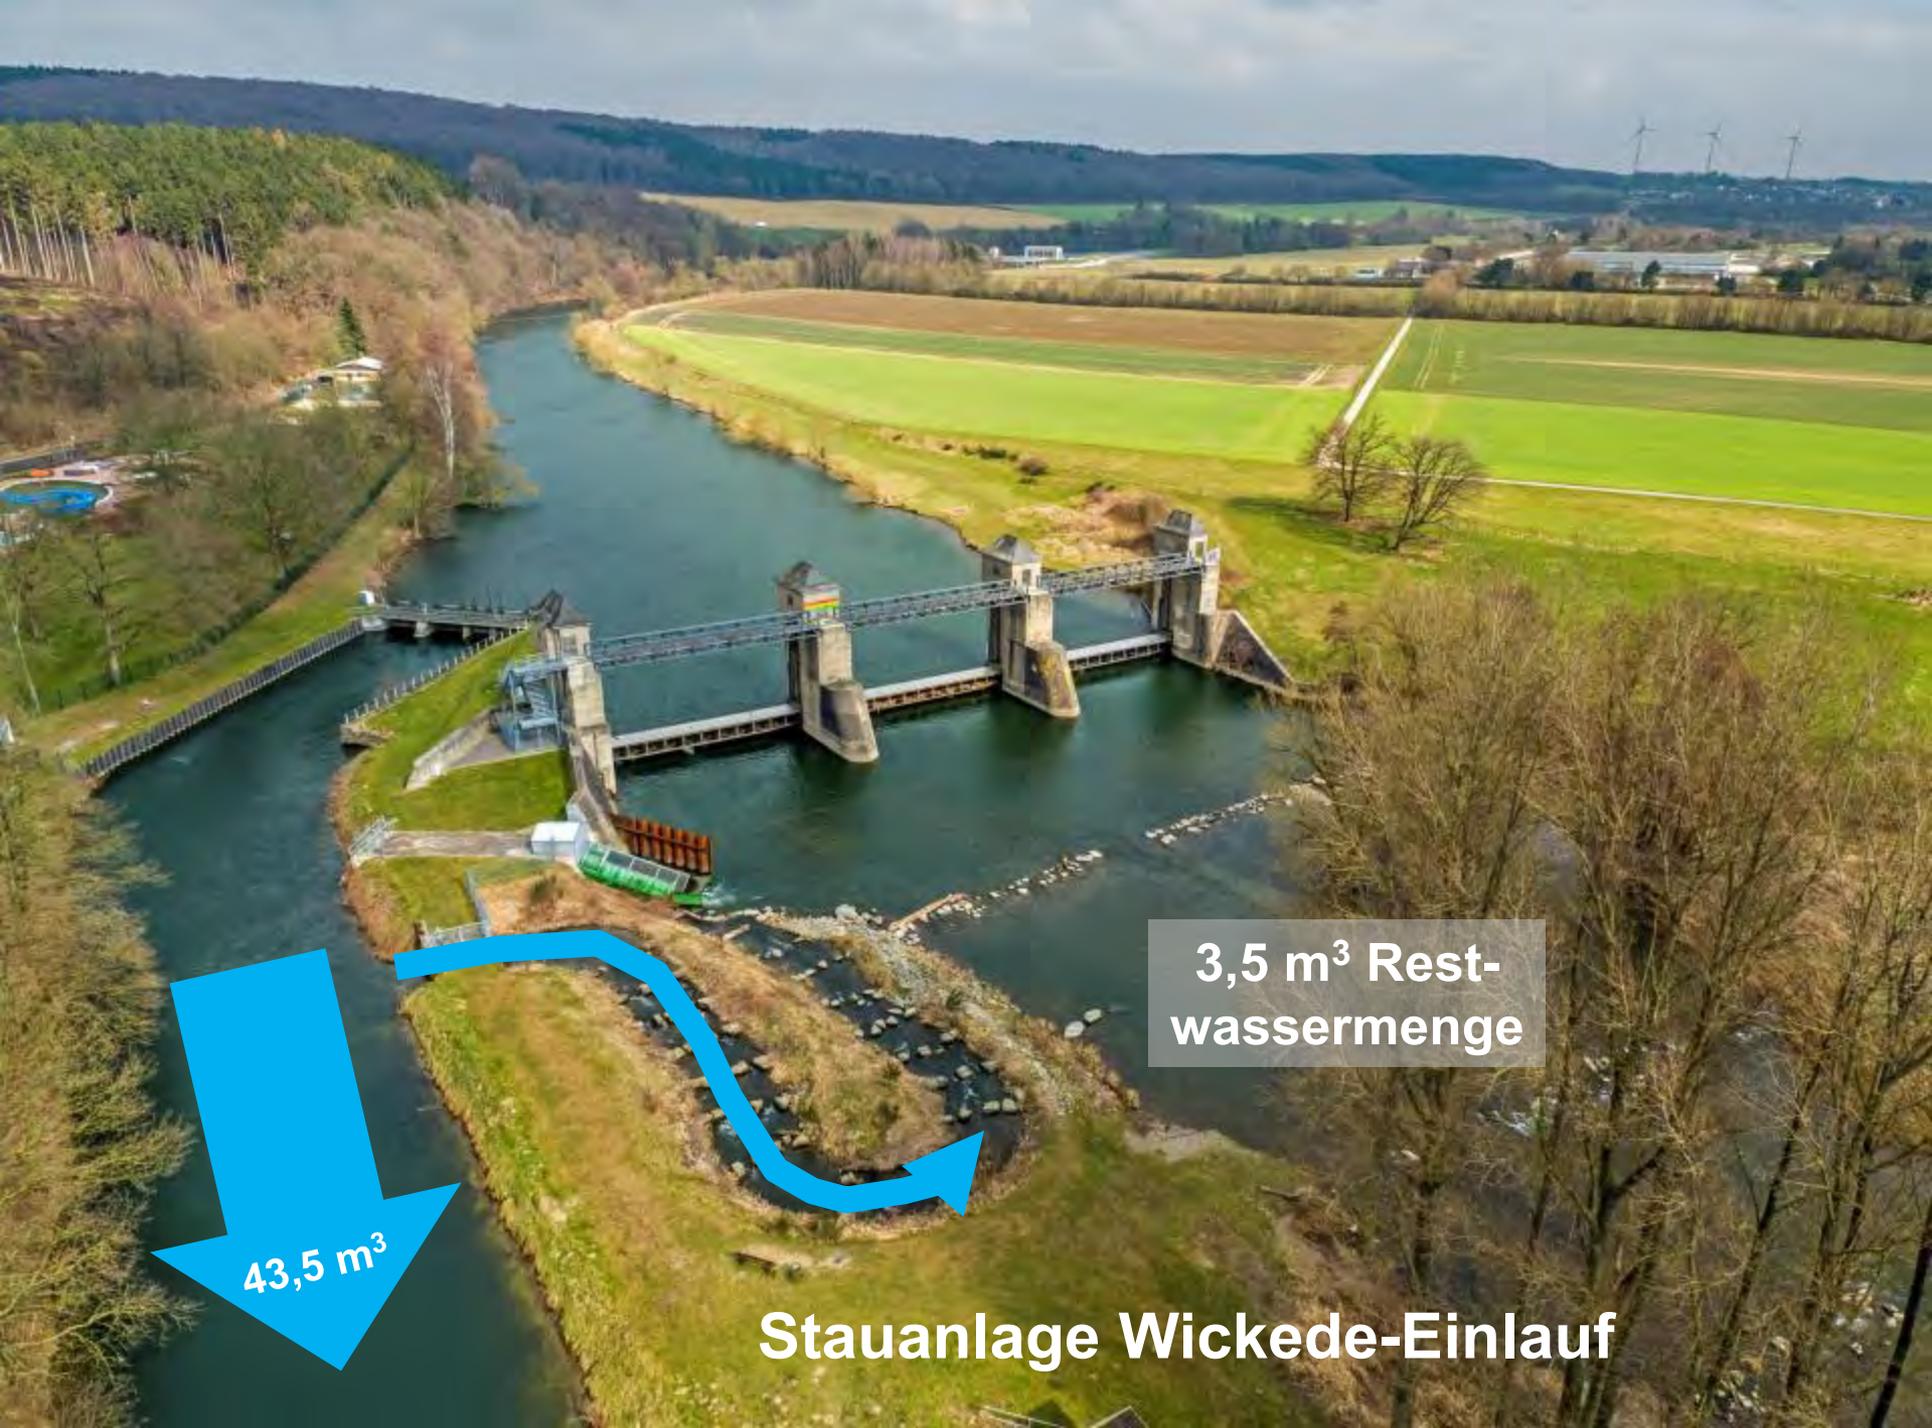
43,5 m<sup>3</sup>

3,5 m<sup>3</sup> Restwassermenge

Stauanlage Wickede-Einlauf

- **3,5 cbm Restwassermenge über FAH der WKA**
- **erst bei Abflüssen über 43,5 cbm Abflusserhöhung in der Ausleitungsstrecke**
