## Erfolge von Gewässerentwicklungsmaßnahmen - mehr als strukturelle Verbesserungen?

# Dr. Günter Bockwinkel

Gesellschafter-Geschäftsführer NZO-GmbH

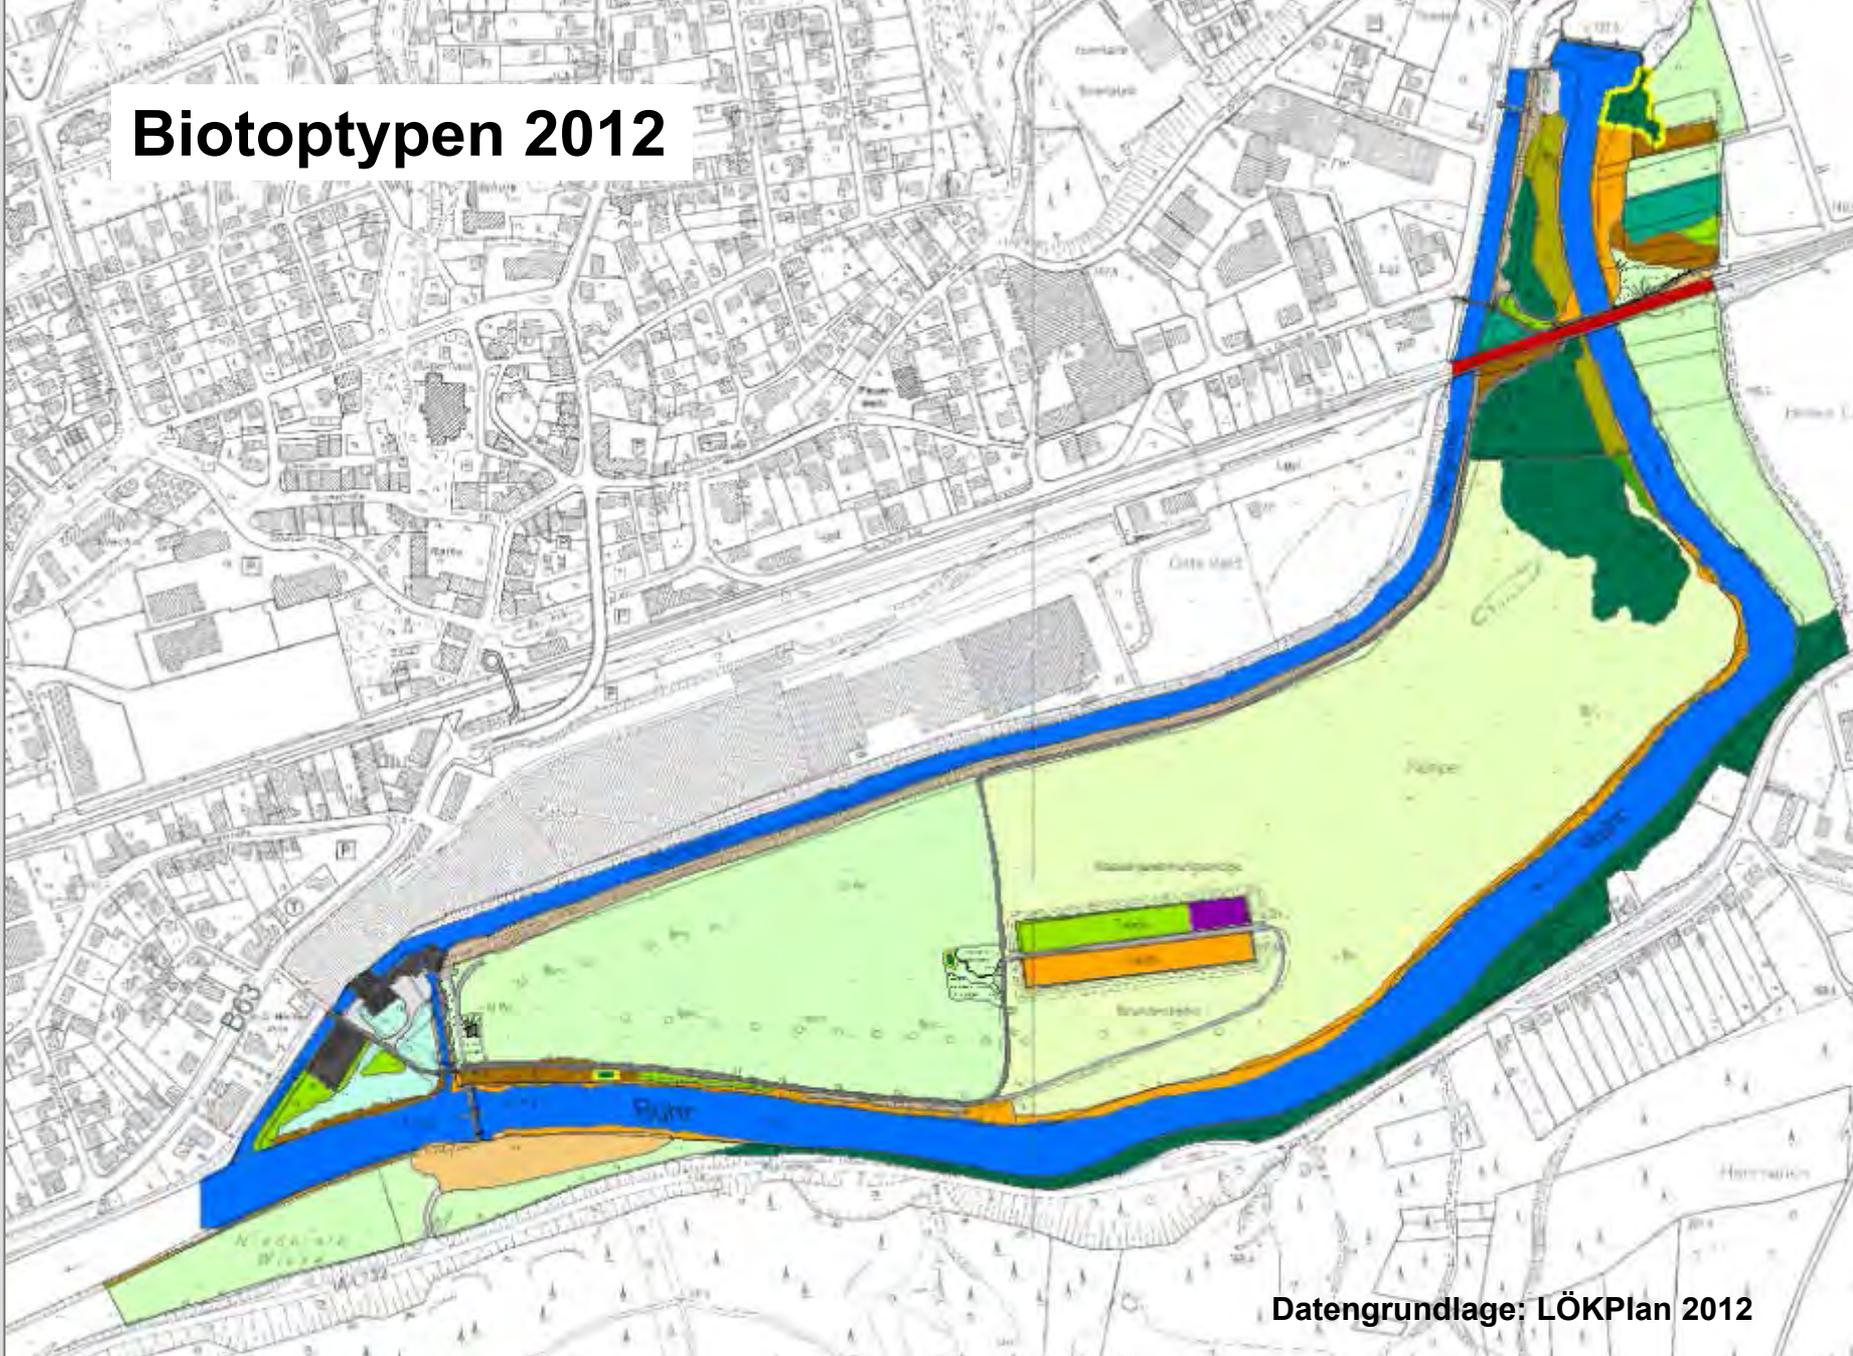
# Biotoptypen 2012

Datengrundlage: LÖKPlan 2012

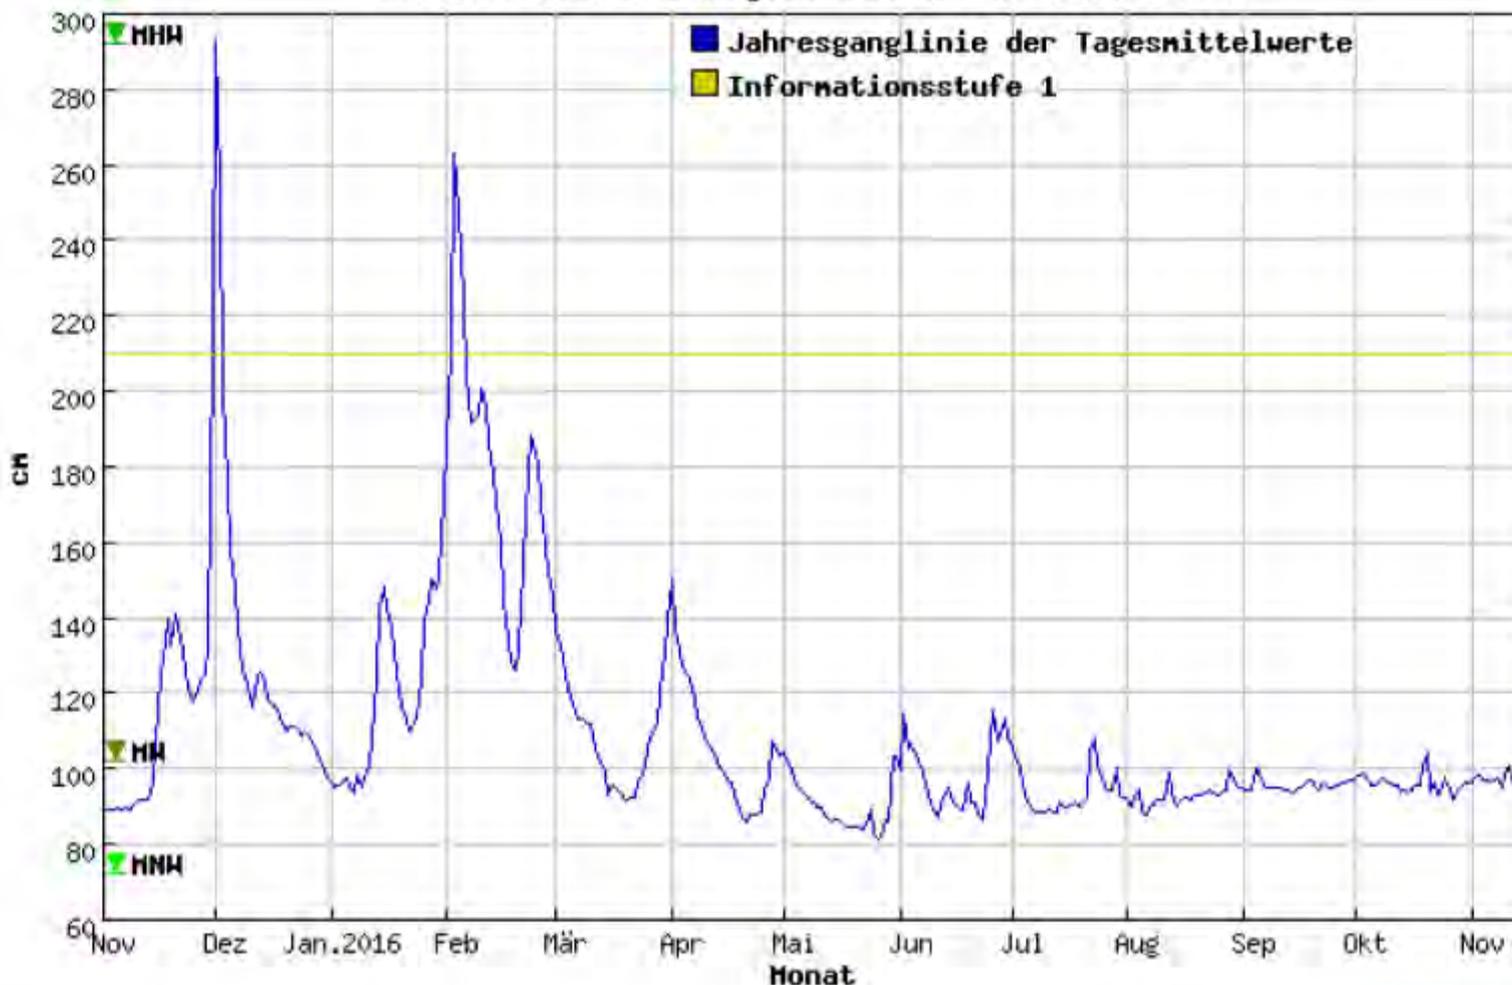
Wasserstand des Pegels Bachum ab 01.11.2015

▼ MNW=Mittl. Niedrigwasser 
 ▼ MHH=Mittl. Hochwasser 
 ▼ MM=Mittelwasserstand

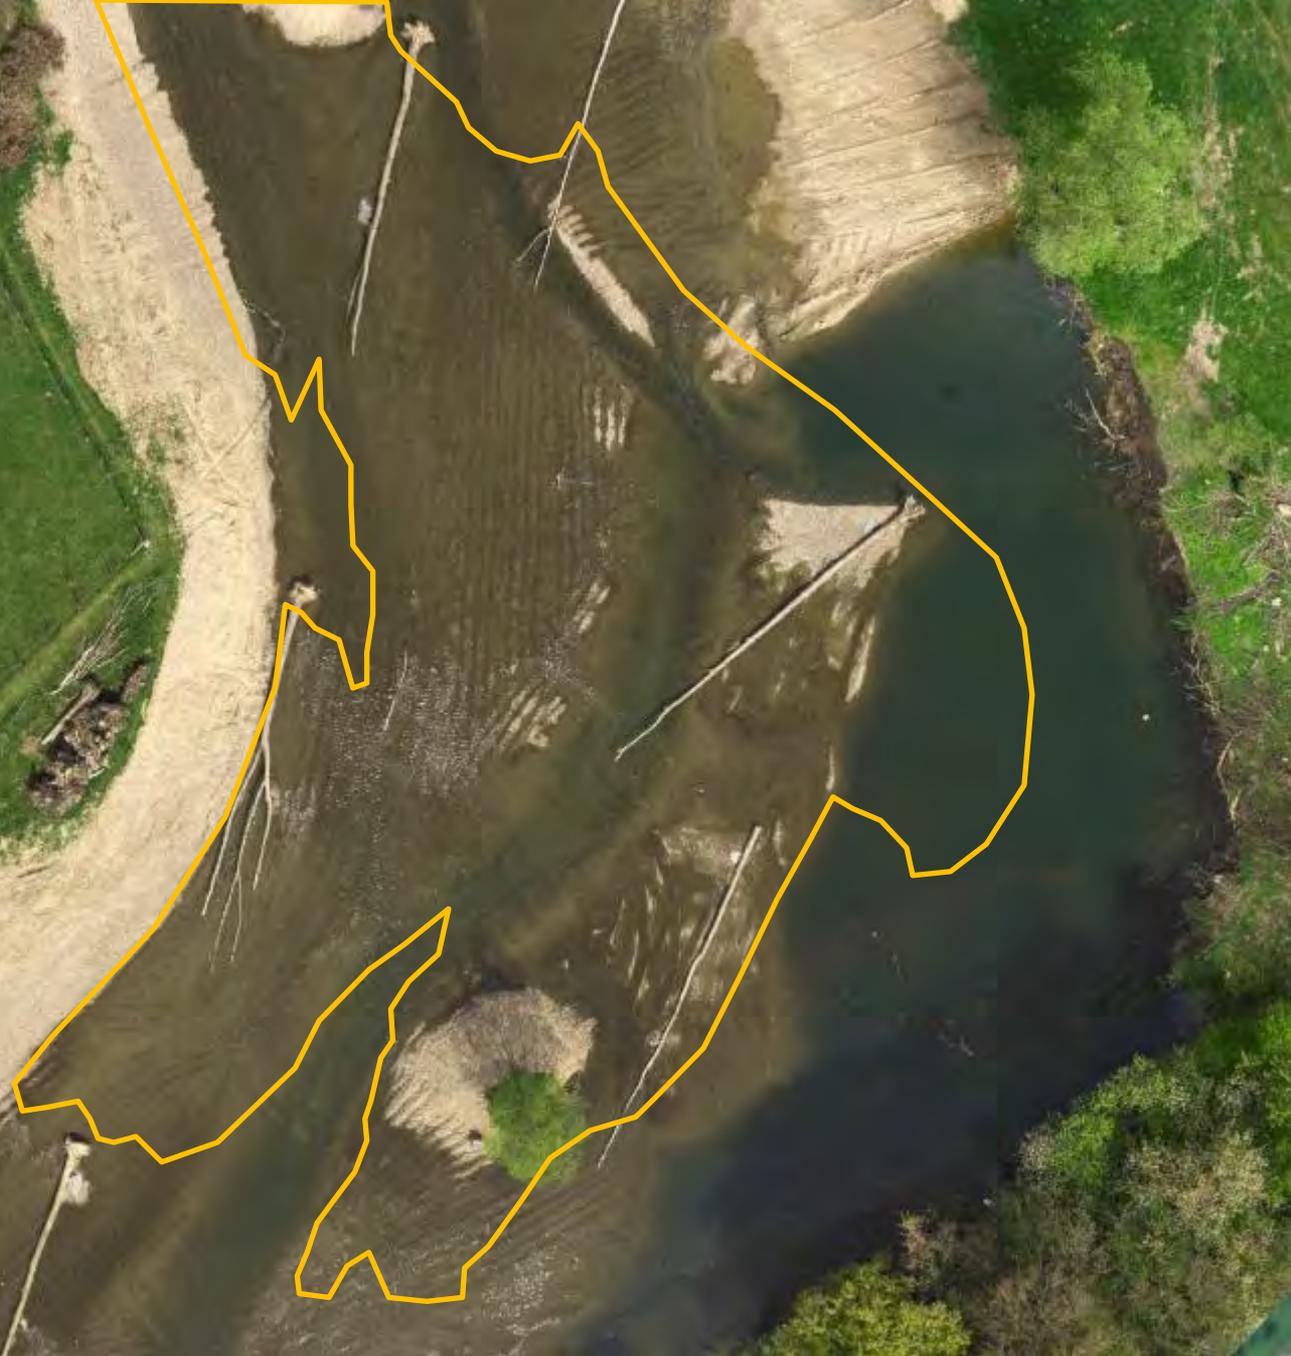
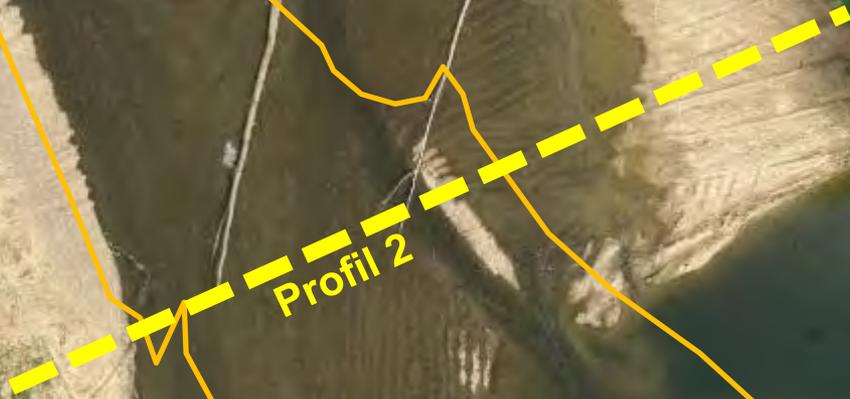
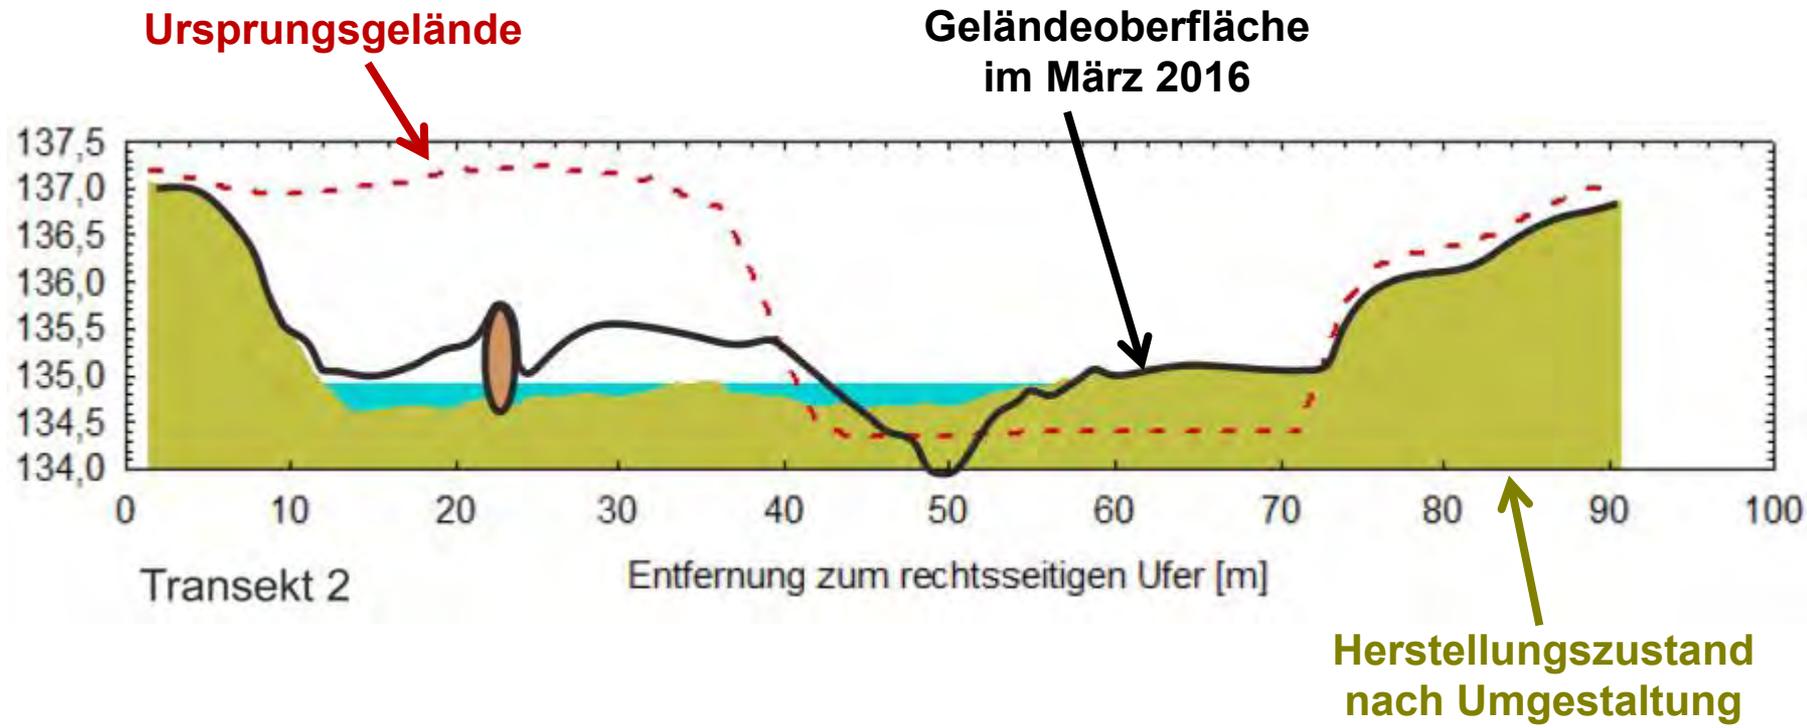
**Bereich Wickede  
Mai 2014 mit  
Überlagerung der  
Schotterflächen  
vom März 2016**

**Aufhöhung der Geländeoberfläche um bis zu 80 cm,  
Gesamtmenge Schotterablagerung ca. 1.600 m<sup>3</sup>**

(Auswertung durch Vergleich ErKon-Vermessungen  
und 3 D Modell Drohnenbefliegung)

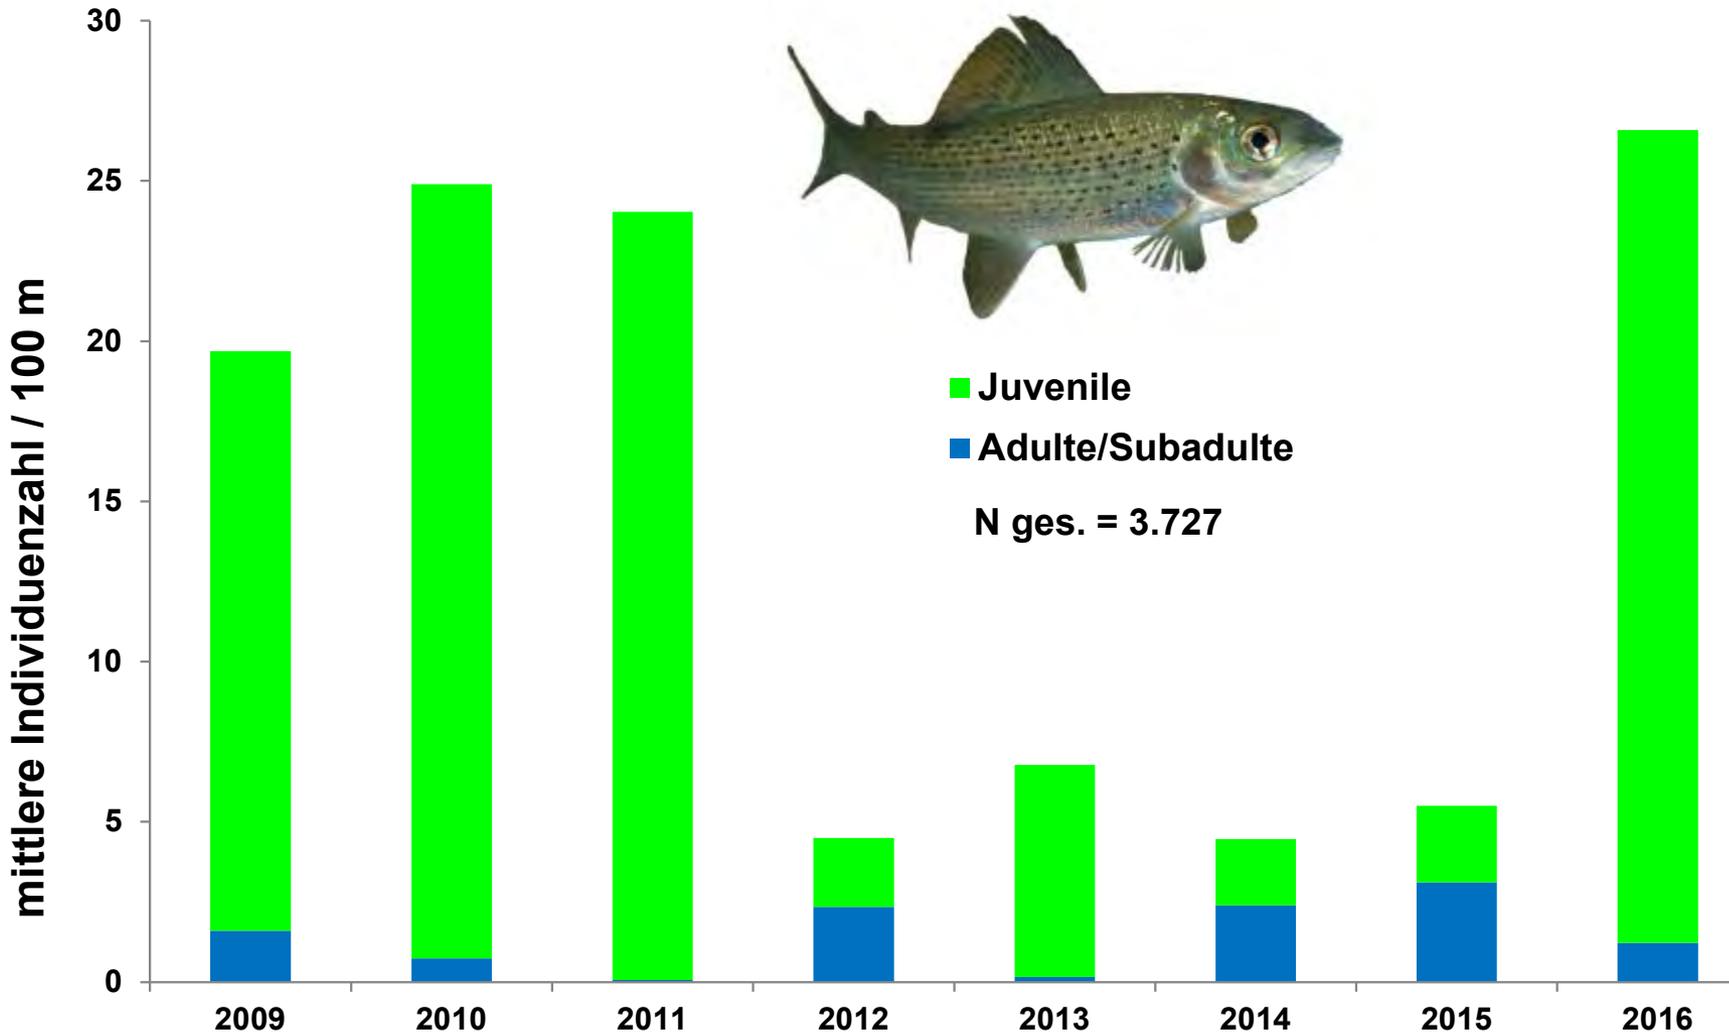
Individuenzahlen der Äsche in der Arnsberger Ruhr (Renaturierungsbereich Binnerfeld)

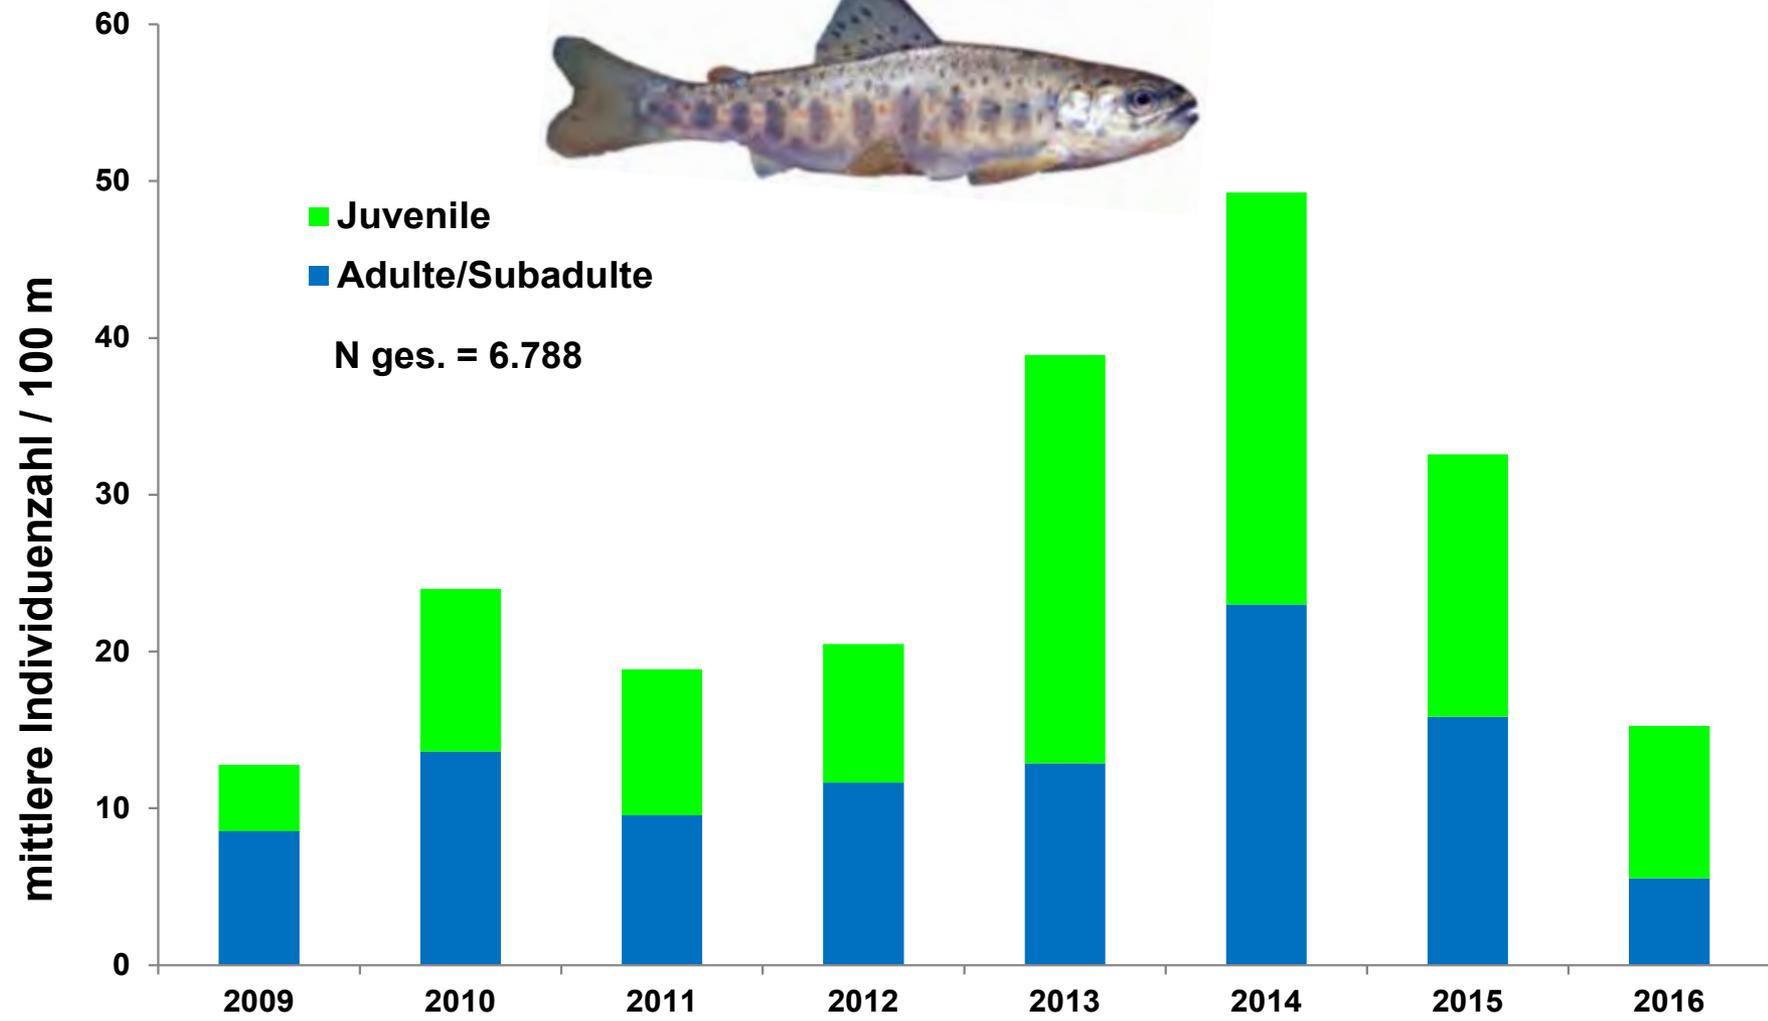
Individuenzahlen der Bachforelle in der Arnsberger Ruhr (Renaturierung Binnerfeld)
