Erfolgskontrolle von Maßnahmen an Fließgewässern – der bayerische Ansatz

Benedikt-Andreas Nordhardt
Bayerisches Landesamt für Umwelt
Hof
benedikt.nordhardt@lfu.bayern.de
+49 9281 1800-4857

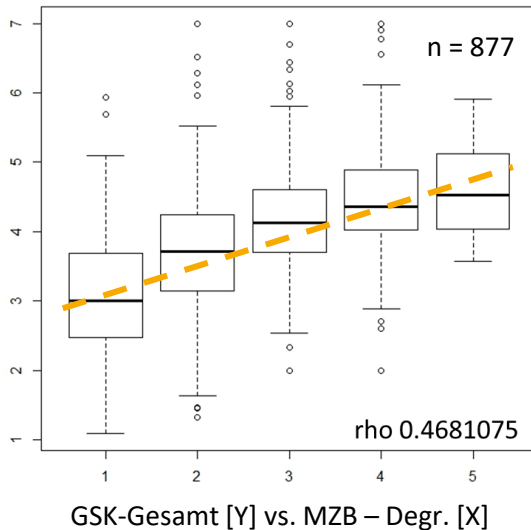
Zusammenhang ✓

Korrelationen:
lokal < FWK-Ebene

GS-Gesamtbewertung
mit hoher Korrelation

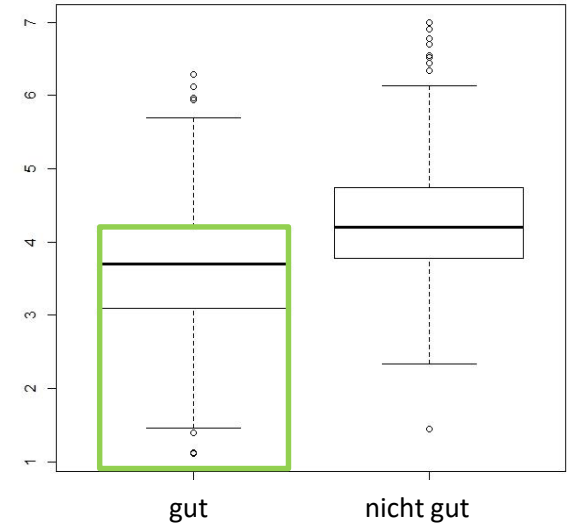
Zusammenhang ✓

Korrelationen:
lokal < FWK-Ebene

Zielwert ableitbar

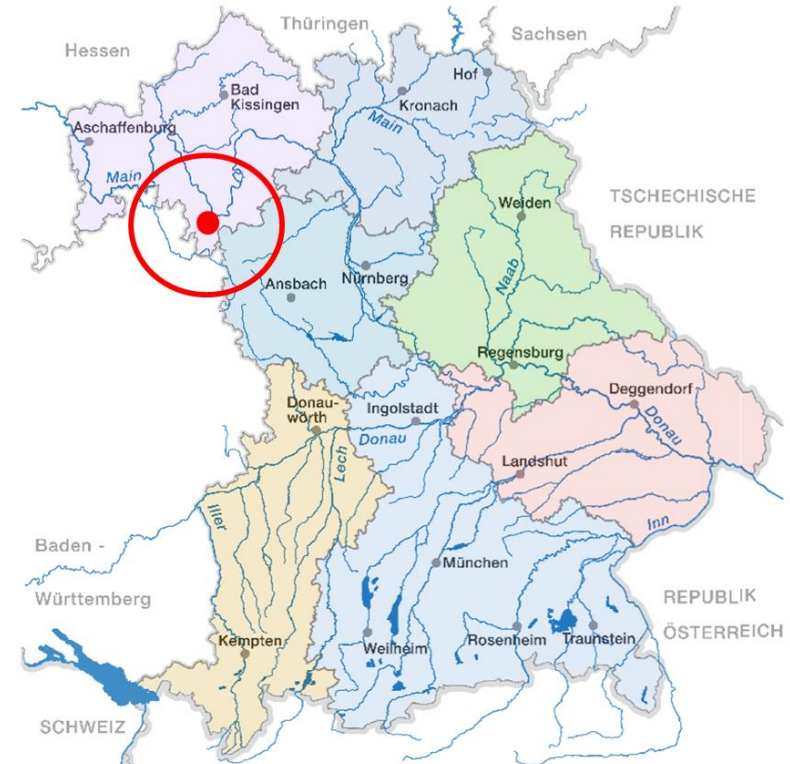
Beispiel: Thierbach (WWA AB)

Maßnahmen:

- Gestaltung eines naturnahen Gewässerlaufes
- Strukturreiche Profilgestaltung
- breite Uferstreifen für extensive Grünlandnutzung
- Initialpflanzung von Gehölzen

QK: Makrozoobenthos

Design: zeitlicher Vergleich

Zielaspekt	Habitat/Gewässerstruktur
Zeitpunkt der MN-Umsetzung	2000/2003
Maßnahmenbeschreibung	Der Thierbach wurde in der Gemeinde Gaukönigshofen auf einer Gewässerstrecke von rund fünf Kilometern naturnah umgestaltet. Der begradigte und eingetiefte Bach erhielt einen gewundenen und verlängerten Lauf, teils wurde er wieder in das Talbett zurückverlegt. Ein wechselland breites und tiefes Gewässerbett, Störsteine, sowie aufgelockerte Schwelven und Uferböschungen mit unterschiedlichen Neigungen schaffen vielfältige Strukturen im Gewässer und Uferbereich. Fließwasserische und Altrinne sind zusätzlich wertvolle Biotope. Die wechsellandigen Uferstreifen – versehen in Flurbereinigungswahlweisen – lassen Raum für eine Eigenentwicklung des Gewässers und von Ufergehölze und bilden einen wichtigen Puffer zu den landwirtschaftlichen Flächen.
Design der Erfolgskontrolle	zeitlicher Vergleich (vorher - nachher)

verwendete QK	Makrozoobenthos
verwendete Messstelle(n)	20073 1m, 3,20 DIBB; Oh, Guck
Bewertung MZB vorher	Degradation: 0,48 [mäßig] Saprobien: 2,95 [gut] [1999]
Bewertung MZB nachher	Degradation: 0,69 [gut] Saprobien: 3,97 [gut] [2018]
Fazit	Durch vielfältigen hydromorphologischen Maßnahmen am Thierbach konnte das Degradationsmodul um eine Zustandsklasse (0,21) auf 0,69 und damit die Gesamtbewertung des Makrozoobenthos von "mäßig" auf "gut" verbessert werden. Besonders die deutlich verbesserten EPI- und EPTCO-Scores, das Vorkommen und die Individuenzahlen von belastungstoleranter Eintagsfliegen, Steinfliegen, Köcherfliegen, Käfer, Muscheln und Libellen sind hierfür verantwortlich. Demnach hat sich sowohl die Habitatdiversität erhöht, als auch die strukturelle Belastungssituation verbessert. Für den Gewässertyp 6_K typische, anspruchsvolle Köcherfliegen der Gattungen <i>Atrypoides</i> , <i>Halasa</i> und <i>Sericostoma</i> sowie die Eintagsfliegen <i>Ephemera danica</i> (n=50) und der Bachflöhkäfer <i>Gammarus fossarum</i> (n=160) konnten nur nach Maßnahmenumsetzung nachgewiesen werden. Die hohe Individuenzahl der letztgenannten Gammariden, die sich überwiegend von Falllaub ernähren, kann als Indiz für eine voranschreitende Entwicklung des Gehölzsaums interpretiert werden. Die gewählten Maßnahmen konnten (im Umsetzungsbereich), in den letzten 15 Jahren, in denen sich diese durch gewässerdynamische Prozesse weiterentwickelt haben, die strukturellen Defizite augenscheinlich weitgehend beheben und sind daher als erfolgreich zu bewerten.

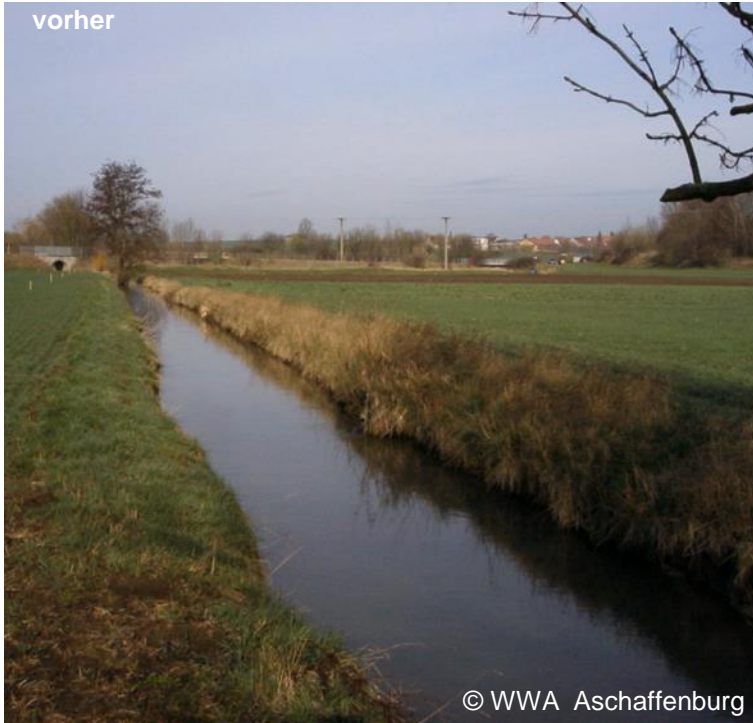
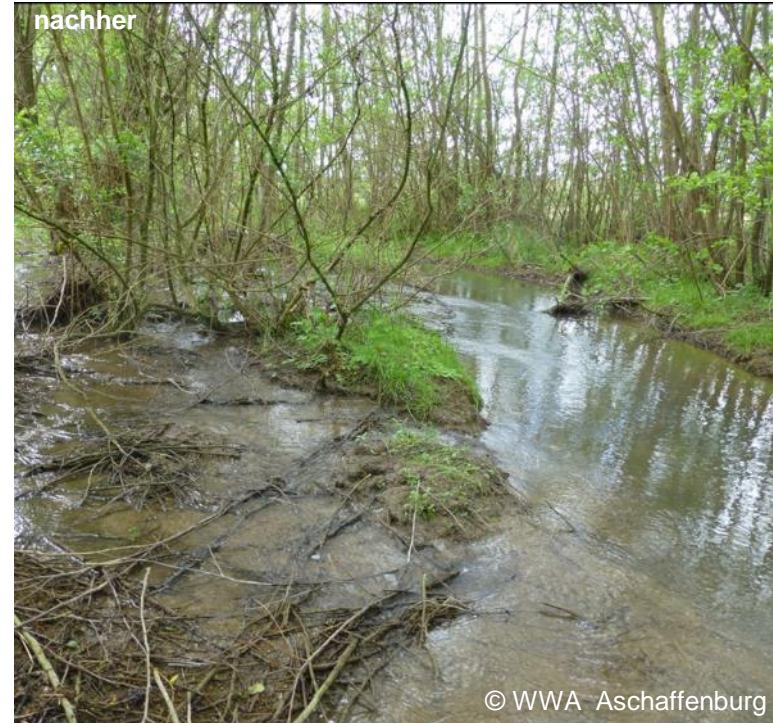
Auswertung und Erkenntnisse

- mit zunehmender Reife der Maßnahme positive Entwicklung der MZB-Zönose
- Zielerreichung des Moduls Allg. Degradation (0,7)
- Verbesserung des Moduls Saprobie: 0,05
- Zielerreichung für MZB-gesamt

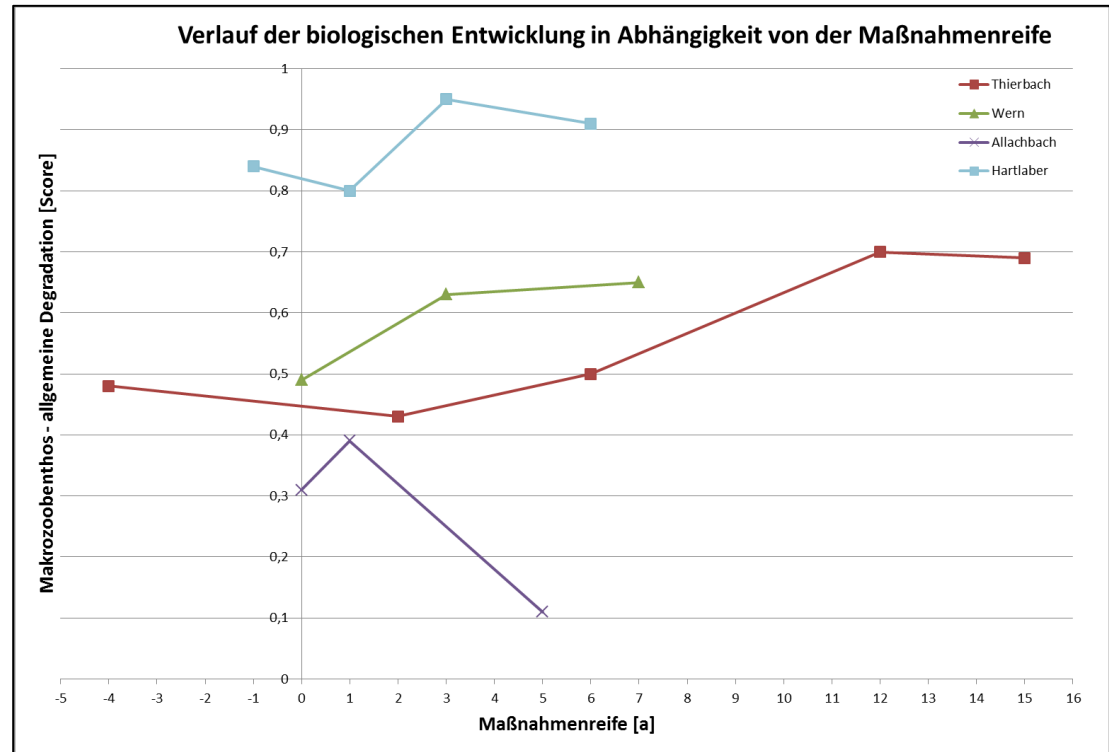
Wirkungsverlauf

initiale Reaktion

Erfolg / Misserfolg

„Gute“ MN werden
mit zunehmender
MN-Reife besser!

→ langfristiges
Monitoring nötig!

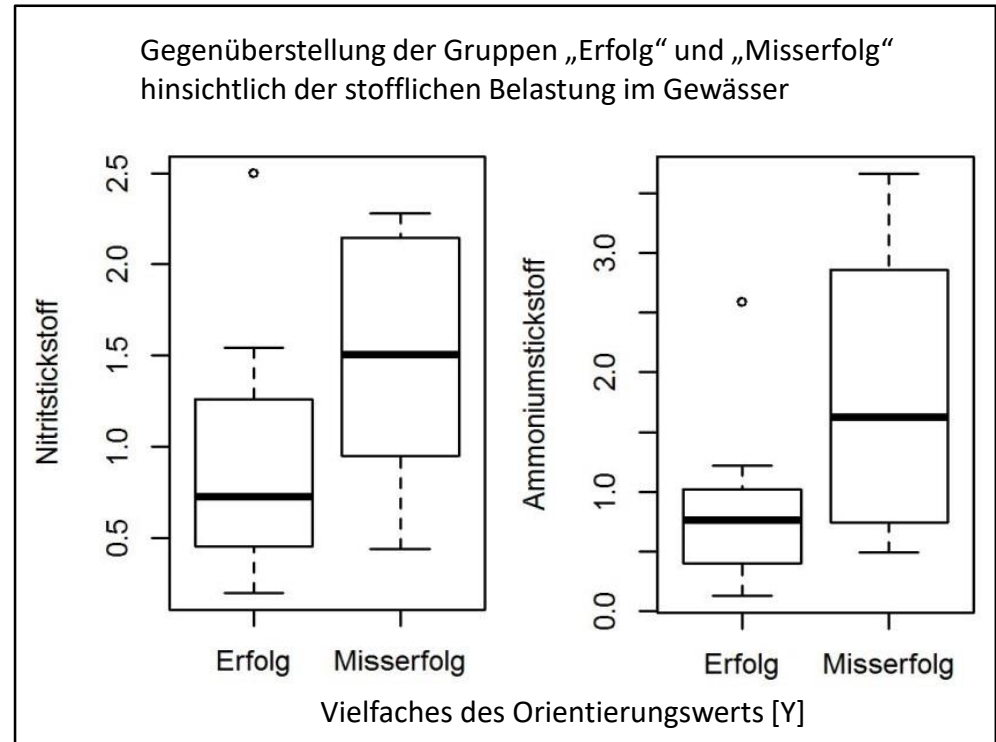
Stoffliche Belastung

Maskiert die Wirkung
hydromorphologischer MN!

→ Kombination von
Maßnahmen zur Beseitigung
hydromorphologischer und
stofflicher Defizite nötig!

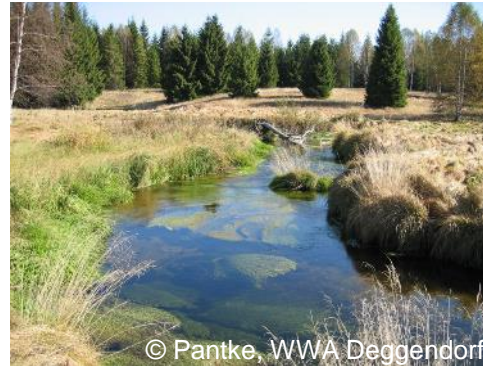
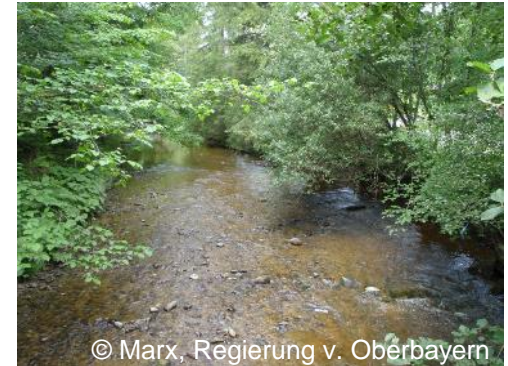
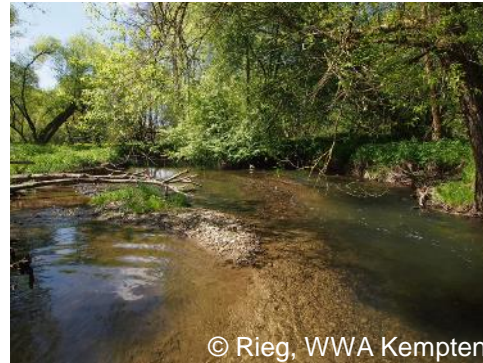
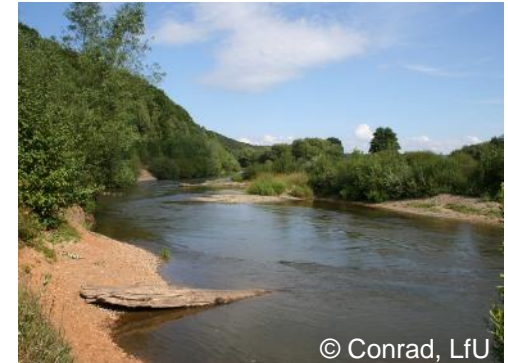
Maßnahmentypen

- Rückbau von Querbauwerken
- Initialpflanzung von Ufergehölz
- Entfernung massiven Uferverbau
...besonders (häufig)
„erfolgreich“
